Instituto Nacional  
de Antropología  
e Historia

# Centro INAH Durango

## ANTECEDENTES Y APOYO AL PATRIMONIO CULTURAL HISTÓRICO DE DURANGO

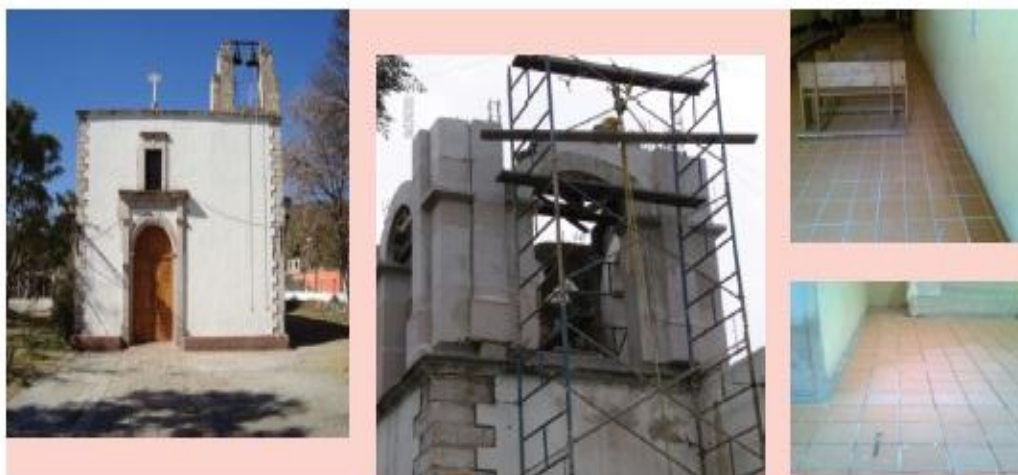
## EL PUEBLITO

La problemática en El Pueblito, municipio de Durango, en materia de conservación era la falta de mantenimiento, principalmente en la torre del campanario inconclusa, pues únicamente estaba construido el primer cuerpo. En el interior se observó el mal estado del piso, debido a asentamientos diferenciales, lo que provocaba un desnivel muy marcado hacia el oriente; además, el piso correspondía a una época posterior al templo y era de mala calidad.

Se valoró el estado del inmueble mediante un levantamiento fotográfico de los daños y deterioros. Una vez que se tuvo esta información, el criterio que se siguió fue apegado a los procedimientos constructivos originales, básicamente en la reconstrucción de cantera de la torre campanario, así como la nivelación y restitución del piso en el interior del templo. Se limpiaron las bajadas de agua y azoteas, se quitó flora parásita de pretilos, azoteas y bajadas y se limpiaron los jardines aledaños.

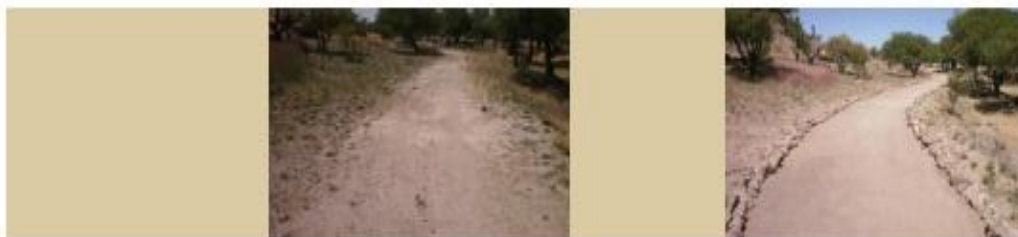
## FERRERÍA

La zona arqueológica de La Ferrería ocupa una área aproximada de 52 hectáreas, que corresponden casi totalmente a la superficie de un pequeño cerro al que el arqueólogo estadounidense Alden Mason mencionó como Cerro de Ayala y su coterráneo, Charles Kelley, renombró como sitio Schroeder. Se trata de un lugar con numerosas plataformas, que se encuentran sobre todo en las laderas, en especial en su lado norte, si se cuentan dos áreas en ambas cumbres del cerro donde se ubican algunas de las estructuras más importantes. El sitio La Ferrería se encuentra en la actualidad prácticamente conurbado con la ciudad de Durango y el poblado del mismo nombre, el cual fue conocido antiguamente como Piedras Azules, cambiando a Ferrería por el establecimiento en ese lugar, durante el siglo XIX, de una fundidora de metal. Actualmente se está convirtiendo en un referente cultural de la sociedad duranguense por la cercanía del sitio arqueológico con la ciudad, caso único en el norte del país. Este hecho ha significado un importante ascenso en el número de visitantes a La Ferrería, pasando de aproximadamente 13 500 en 1999 a cerca de 20 000 en 2007. Este aumento se debe al importante trabajo de investigación y conservación del sitio que se ha realizado en las últimas dos décadas. Sin embargo, este aumento de visitantes ha acarreado algunos problemas, por ello el presente proyecto busca enfrentar esa problemática de conservación y manejo. Además, el sitio fue declarado Zona de Monumentos Arqueológicos el 6 de enero de 2002, así, los principales objetivos del PET fueron la adecuación y construcción de caminos, andadores y escalinatas, y el mantenimiento de los ya existentes, así como la limpieza y consolidación de estructuras, la colocación de protección a los petrograbados, la remoción de cemento y la creación de señalamientos de la zona arqueológica.

Para la construcción de los andadores y la consolidación de las estructuras se contrató personal que, además, colocó techos de carrizo para proteger tres áreas de petrograbados.

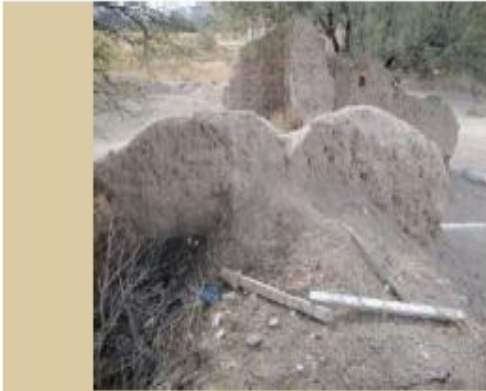
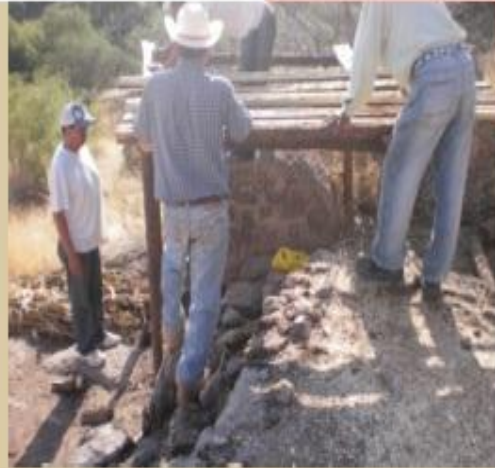
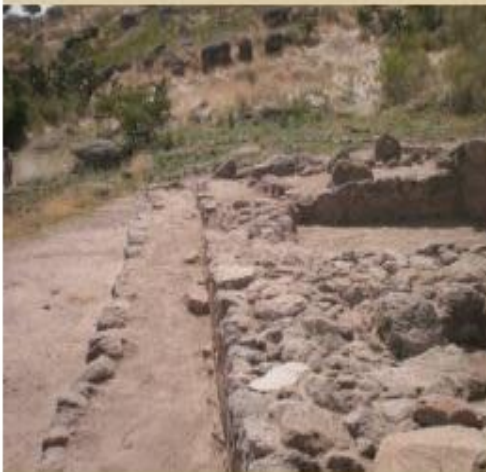
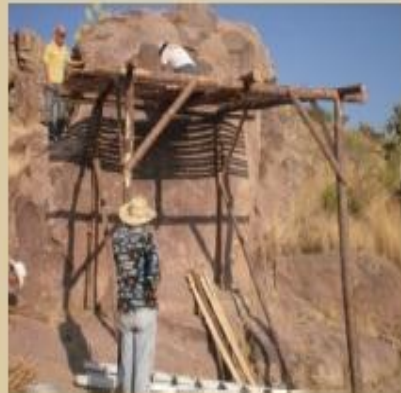
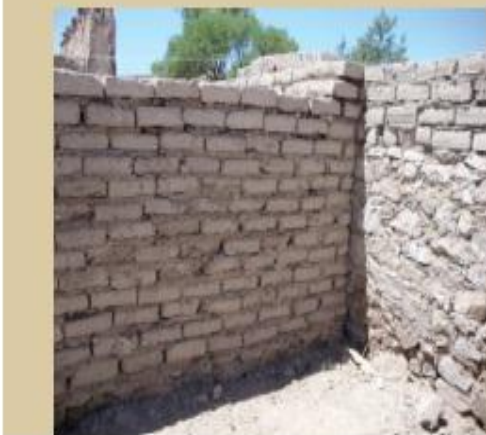
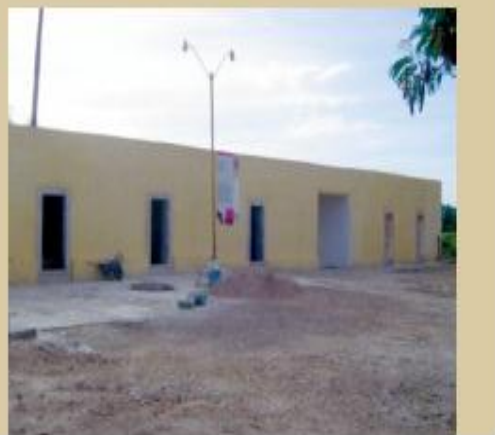
## EX HACIENDA DE HUICHAPA

En la ex Hacienda de Huichapa, el problema era el rescate y la reconstrucción de la Casa Grande mediante la limpieza y el retiro de escombros, propio del deterioro de la construcción, hasta lograr el descubrimiento de los cimientos originales, el rescate y la reconstrucción de muros, el diseño original de los elementos de cantera y el techo de toda el área de construcción.

De acuerdo con los procedimientos constructivos originales se llevó a cabo el rescate de cimientos a base de piedra y lodo, así como el de muros mediante rajueado de piedra y cal; se reconstruyeron muros con abobe y lodo y se realizaron trabajos para el rescate y la restitución de los elementos de cantera, del techo de vigas y la cubierta de madera. Los muros se enjarraron de manera rústica a base de cal y posteriormente se pintaron según el procedimiento original (cal, nopal y sal).

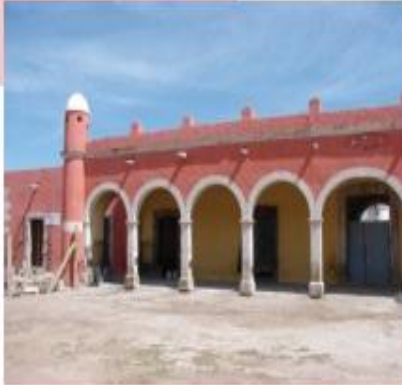
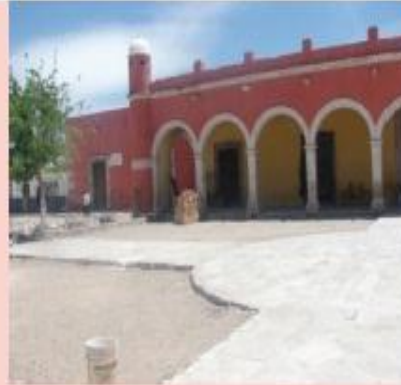
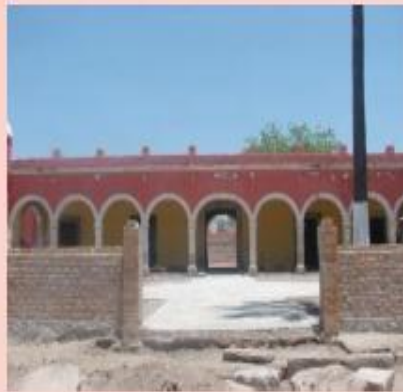
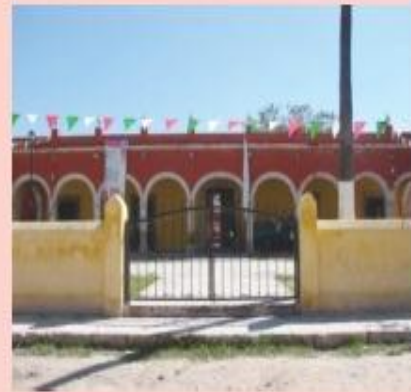
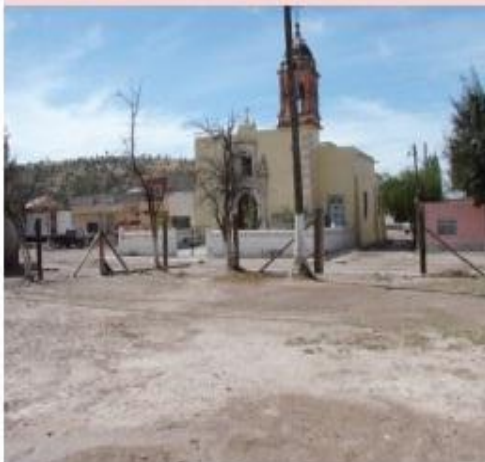
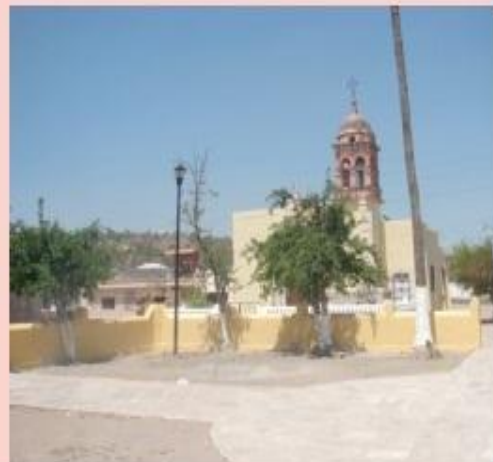
## EX HACIENDA DE NAVACOYÁN

Por su parte, la ex Hacienda de Navacoyán presentaba una situación de insuficiencia evidente para convertirla en el primer Museo Regional del Camino Real de Tierra Adentro, pues aún le faltaban muchos detalles y acabados para cumplir con el objetivo de recuperar el espacio. Fue necesario levantar una barda perimetral, pues no existía más que una malla ciclónica como protección, con ello se eliminó el problema de que penetraran personas extrañas a provocar destrozos en el inmueble. Dicha barda debió hacerse de acuerdo con el diseño original. Al mismo tiempo se repuso toda la herrería de puertas y ventanas, pues en algunos casos ya no existían y en otros, estaban en muy malas condiciones.

Se efectuaron trabajos de limpieza en las zonas de intervención; las actividades principales fueron la construcción de la barda perimetral y el trabajo en la explanada de cantera del patio exterior, así como en las banquetetas. La barda perimetral pudo reconstruirse gracias a una fotografía antigua, que permanecía bajo resguardo en la fototeca del INAH, en la que se aprecia claramente su imagen; además, se encontraron restos de sus cimientos. También se niveló el terreno y se despejaron las salidas de agua correspondientes para evitar inundaciones.

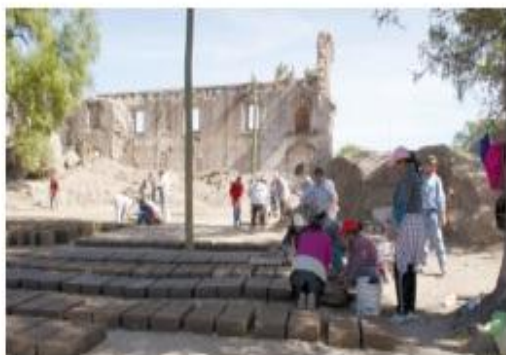
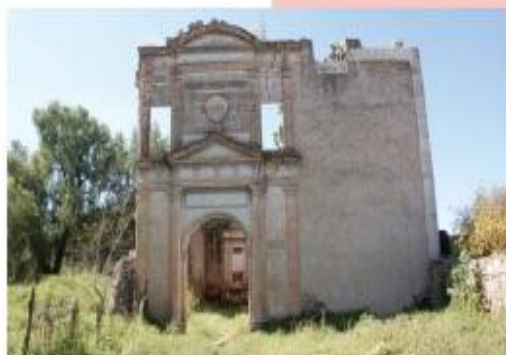
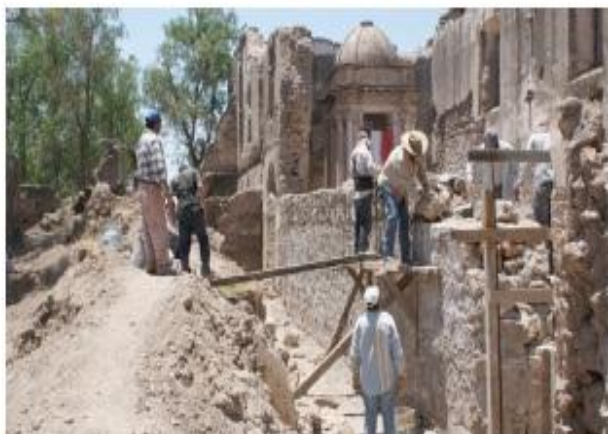
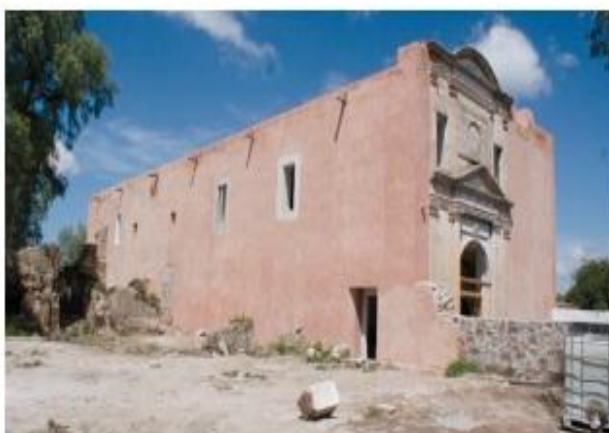
## LABOR DE GUADALUPE

Se llevaron a cabo trabajos de mantenimiento al inmueble, que se encontraba en franco estado de ruina pues había perdido totalmente el muro sur en el tramo correspondiente a la nave y al coro; los muros de las habitaciones posteriores presentaban serios daños por la pérdida del amarre. Faltaban las cubiertas en el 100% del inmueble, el cual presentaba daños en los muros por falta de material en la parte superior y en la gran mayoría de los aplanados; había abundante vegetación parásita y una gran acumulación de escombros, principalmente en las habitaciones posteriores, así como en el extremo sur del inmueble.

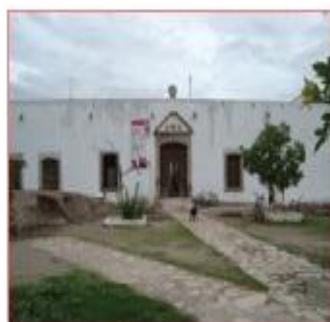
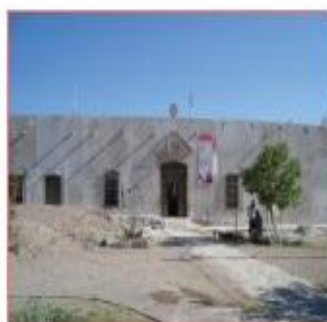
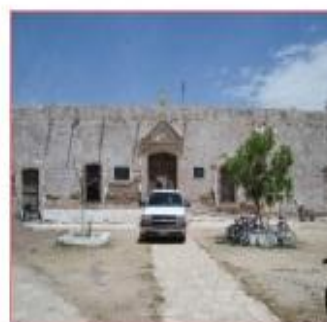
## HACIENDA DE LA SANTÍSIMA TRINIDAD DE LA LABOR DE ESPAÑA

A pesar de las condiciones en que se encuentran los edificios que componen la Hacienda de la Santísima Trinidad de la Labor de España, no están abandonados en su totalidad, aunque era notable la falta de mantenimiento en la mayoría de sus áreas. Encontramos falta de aplanados en varios de los muros exteriores y el resto en muy malas condiciones; la mayoría de las bajadas pluviales también estaban en mal estado e inclusive faltaban muchas de ellas en varios de sus muros, lo que provoca daños al quedar expuestos directamente al agua.

Se dio mantenimiento a las cubiertas en forma de "L"; las de la mayoría de las habitaciones anexas al segundo patio se encontraban también en muy mal estado y hubo que sustituir las vigas dañadas. Los pisos de casi toda la Hacienda se encontraban en muy malas condiciones y, además, se observó que los materiales variaban tanto en forma como en estilo, ya que encontramos firmes de concreto, así como pisos de piedra y de ladrillo de diferentes dimensiones. En la capilla se retiró la cubierta antigua a base de vigas de madera y se colocó una losa de concreto a un nivel inferior al original, la cantera de los altares estaba en muy mal estado, así como el piso.

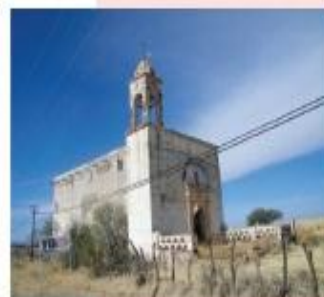
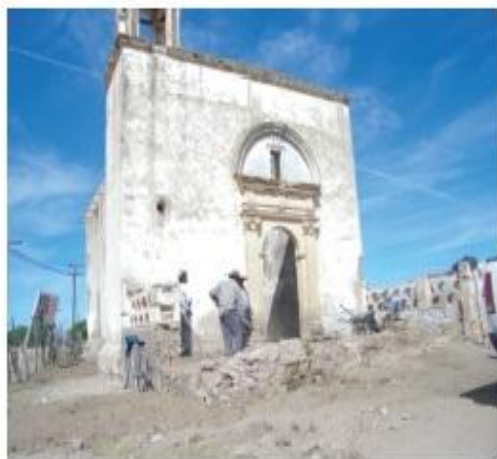
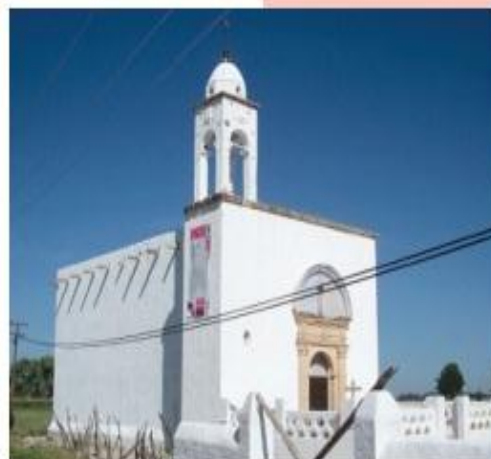
## TEMPLO DE LA LIMPIA CONCEPCIÓN ORIZABA

La mayoría de sus muros y pisos se encontraban destruidos por la proliferación de vegetación, así como por la intervención de la gente que busca tesoros, así que se procuró, y se logró, aprovechar al máximo los recursos que proporcionaron SEDESOL y el INAH.

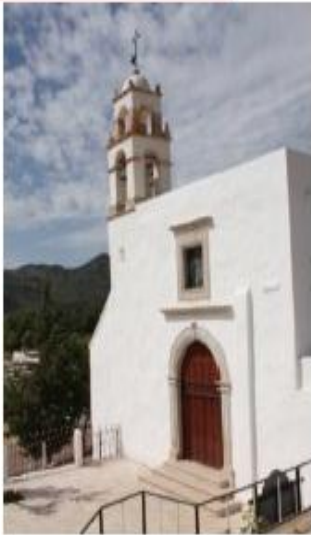
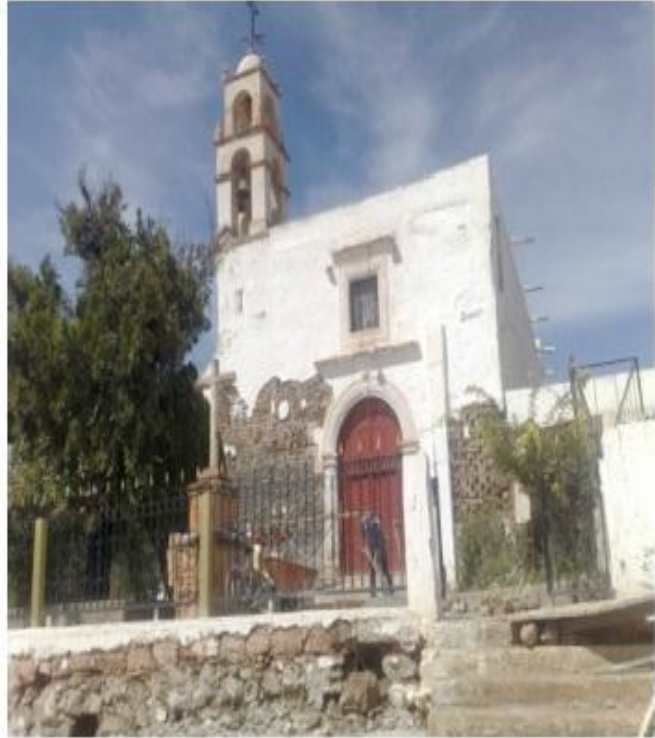
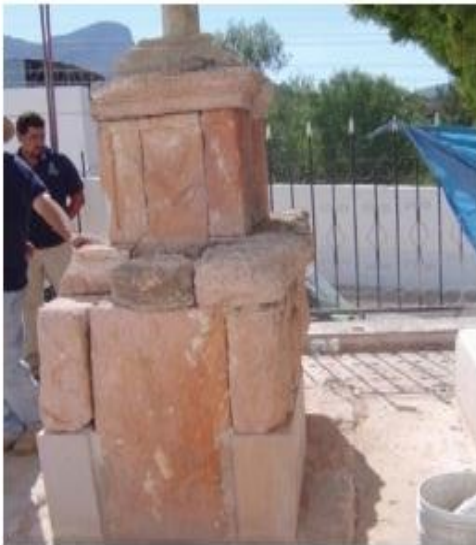
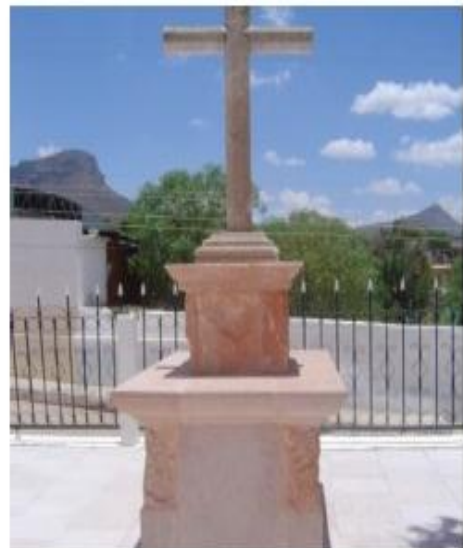
## SAN JOSÉ DE AVINO

En San José de Avino el problema en materia de conservación era la falta de mantenimiento, principalmente de aplanados en los muros exteriores, la presencia de flora parásita, la falta de pintura a la cal y la disgregación de elementos de cantería.

En el interior se observó acumulación de polvo en los retablos y pinturas de caballete y falta de mantenimiento en la carpintería y de pintura en muros.

Se realizó una valoración del inmueble y se determinó utilizar los procedimientos constructivos originales para la reposición de aplanados faltantes o en mal estado, asimismo se trabajó la cantería restituyendo y modelando las piezas que se encontraban deterioradas por permanecer a la intemperie.
