Instituto Nacional
de Antropología
e Historia

Centro INAH Estado de México

Apoyo al patrimonio cultural arqueológico del Estado de México

MANTENIMIENTO MENOR DE LA ZONA ARQUEOLÓGICA DE TENAYUCA

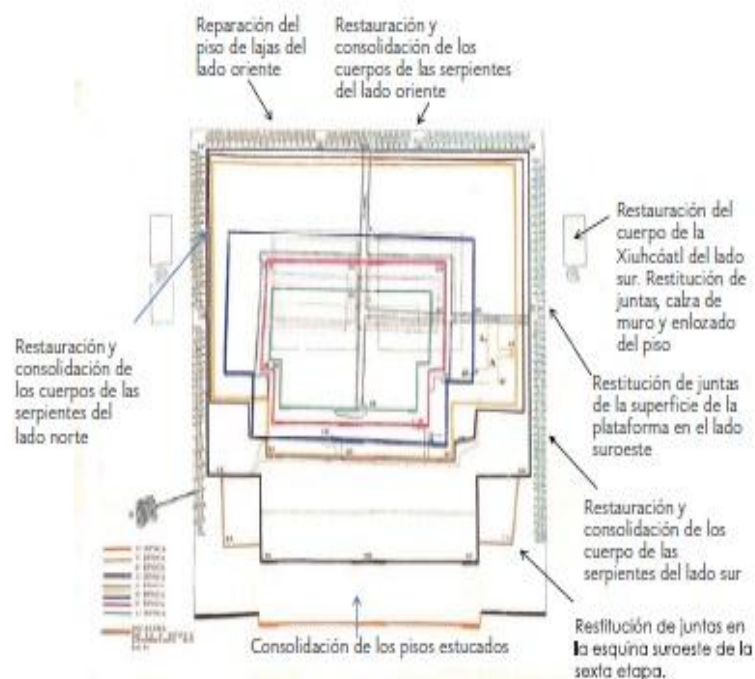
Plano del monumento piramidal de la zona arqueológica de Tenayuca
