Instituto Nacional  
de Antropología  
e Historia

## ANTECEDENTES

## Apoyo al patrimonio cultural arqueológico e histórico de Morelos

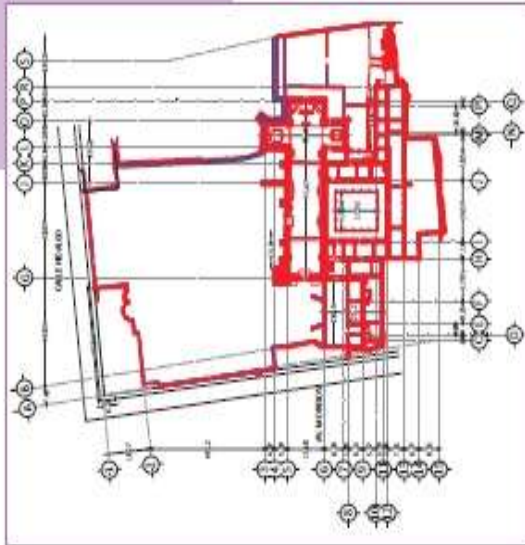
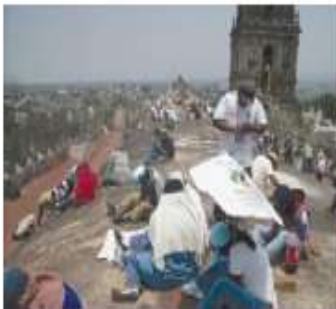
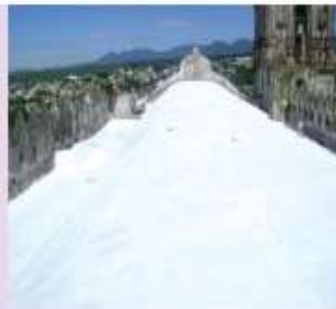
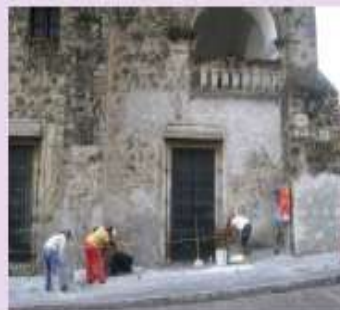
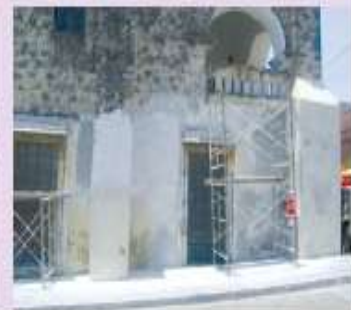
## MANTENIMIENTO MENOR DE LA CATEDRAL DE CUERNAVACA

Las cubiertas del templo y de la capilla de indios estaban atacadas por la humedad, por lo que, como solución, el obispado mandó aplicar pintura plástica por toda la parte exterior de las naves, con lo que se agravó el problema al encapsular la humedad, la cual afectó los aplanados y la obra mural que se ubica en muros y bóvedas del intradós. Para iniciar los trabajos se retiró la capa plástica en una superficie aproximada de 900 m<sup>2</sup> considerando la bóveda de la nave del templo y de la capilla de indios, lo cual se realizó a base de charrascas por el extradós de las bóvedas sin afectar los bruñidos existentes.

Se retiraron los arbustos de las salidas de agua pluvial por medio de andamios metálicos de alturas considerables para eliminar la vegetación, lo que se realizó con el uso de amés para seguridad del personal.

El inmueble ha recuperado su fisonomía arquitectónica en cuanto a acabados y su protección original al aplicar una capa protectora contra las lluvias a base de encalados, lo que evitará el paso de la humedad concentrada en las bóvedas

del templo y la capilla de indios impidiendo la afectación de la pintura mural del interior de la nave.
