conservación y restauración

AGOSTO 2015 N6

## Boletín de la CNCPC AGOSTO 2015 N6

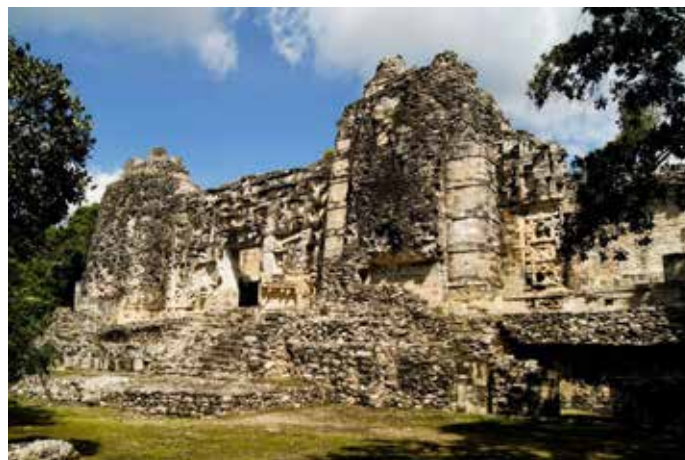
▲ Fachada principal de la estructura II de Hormiguero. CNCPC | © INAH, 2014.

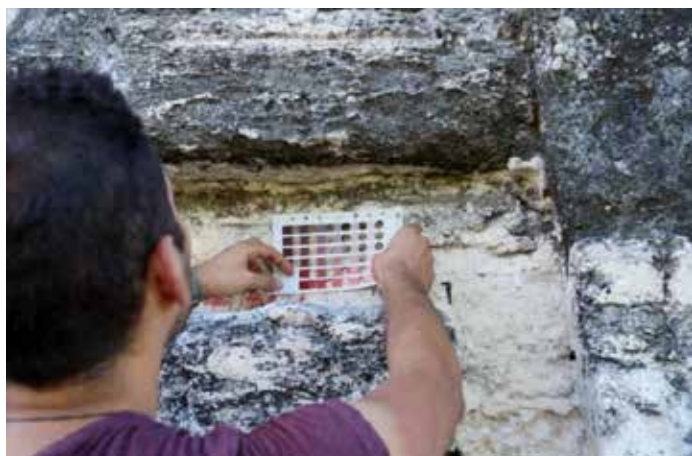
▲ Escala Munsell. CNCPC | © INAH, 2014.

En el registro, *"la ventaja de la escala de Munsell es que el mismo nombre también te dice mucho del color, por ejemplo un rojo grisáceo, un rojo pálido es un rojo degradado, ya sea que esté sucio o que tenga sales encima"*, indica la especialista. Con la estadística de los datos recogidos se pudo observar que los rojos que aparecían en mayor número eran los rojos simples, sin términos descriptivos asociados. De ahí se estableció la paleta cromática de cada fachada, de las tres que presentaban color, basados en una escala reconocida internacionalmente.

Posteriormente, y con una tabla de conversión, se tradujeron los números Munsell a la escala RGB, lo que permitió registrar cada isla de estuco con color conservada in situ, tanto con el color exacto Munsell como el RGB de manera digital. De esta forma, si se llegasen a perder estas evidencias de color, al menos ya existe un registro sistemático de las mismas.

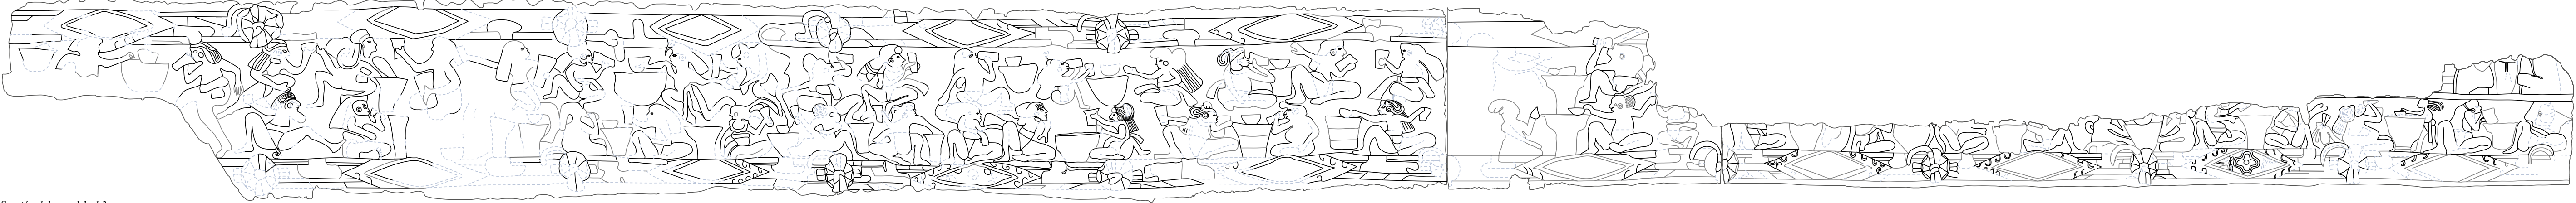
▼ Figura 2. Dibujo del mural “Los Bebedores” unido en dos sectores. CNCPC | © INAH, 2015.

Sección del mural 1 al 3

Sección del mural 4 al 6

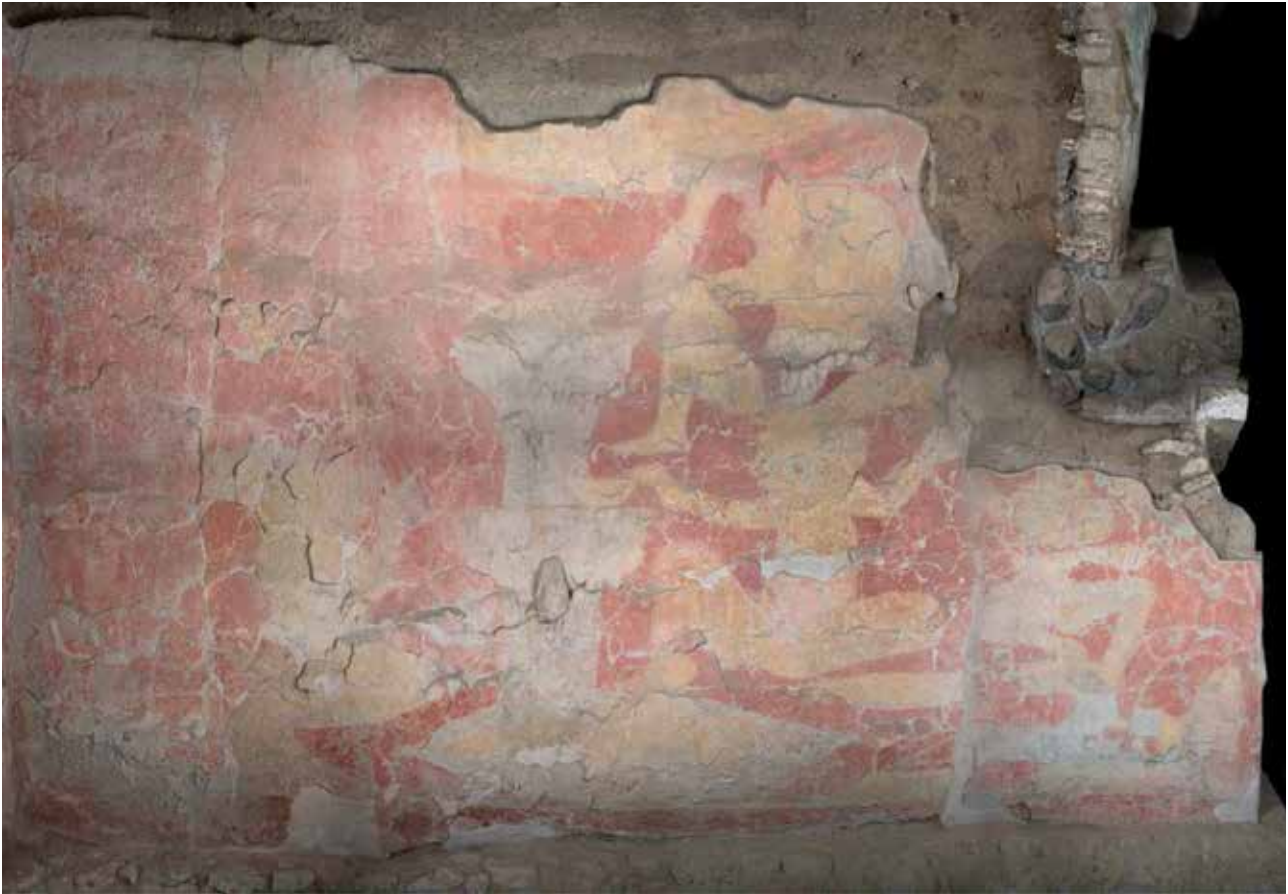
▼ Lámina 2. Fotografía y dibujo del muro 2. CNCPC | © INAH, 2015.

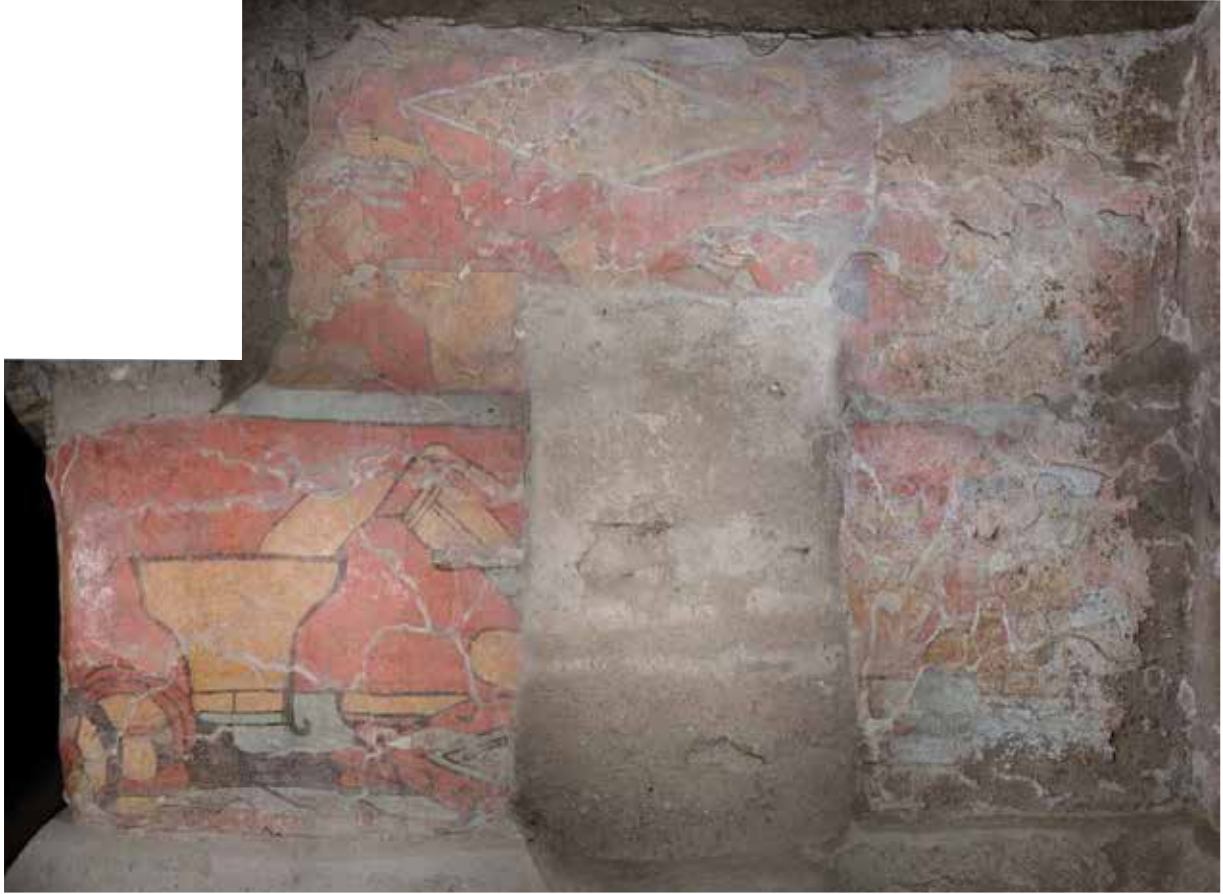
▼ Lámina 3. Fotografía y dibujo del muro 5. CNCPC | © INAH, 2015.

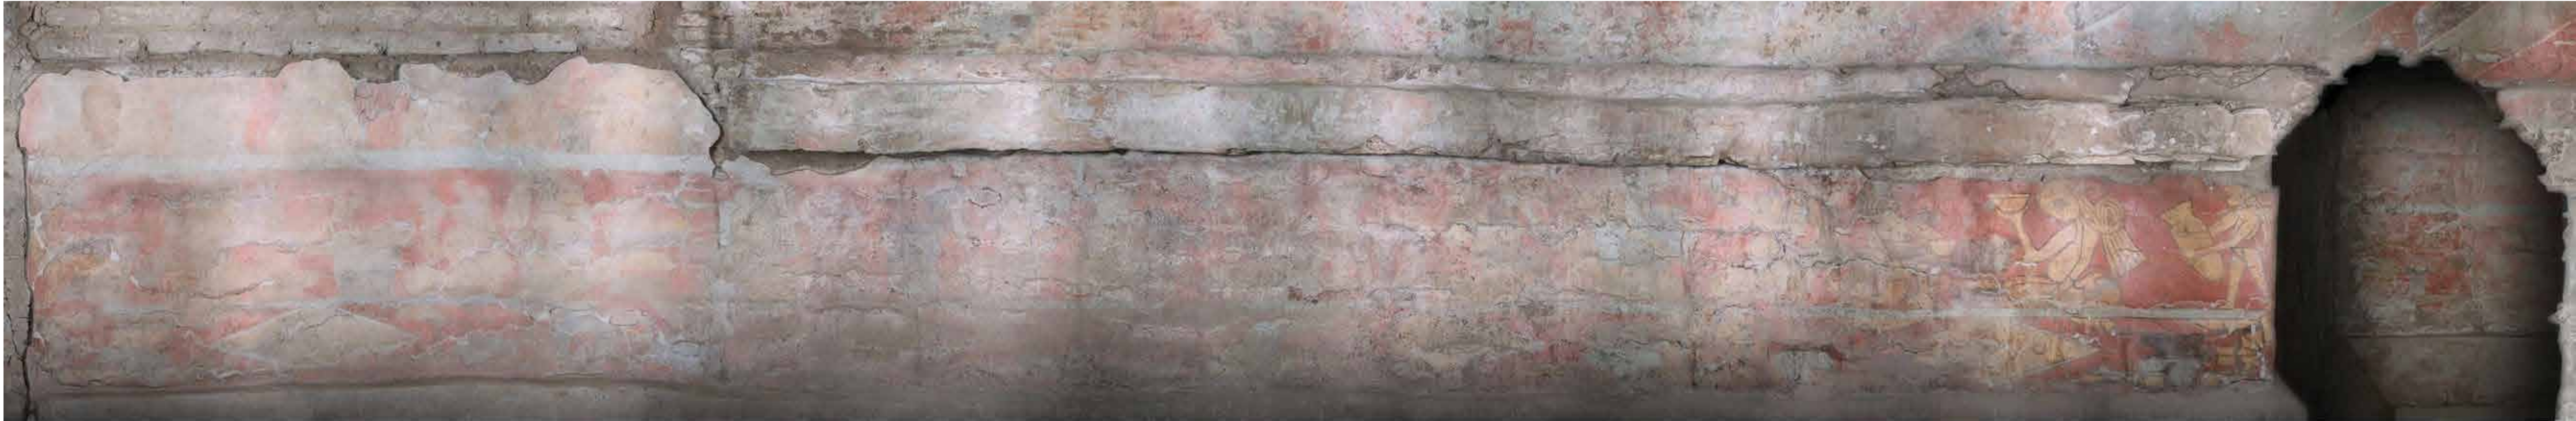
▼ Lámina 5. Fotografía y dibujo del muro 4. CNCPC | © INAH, 2015.

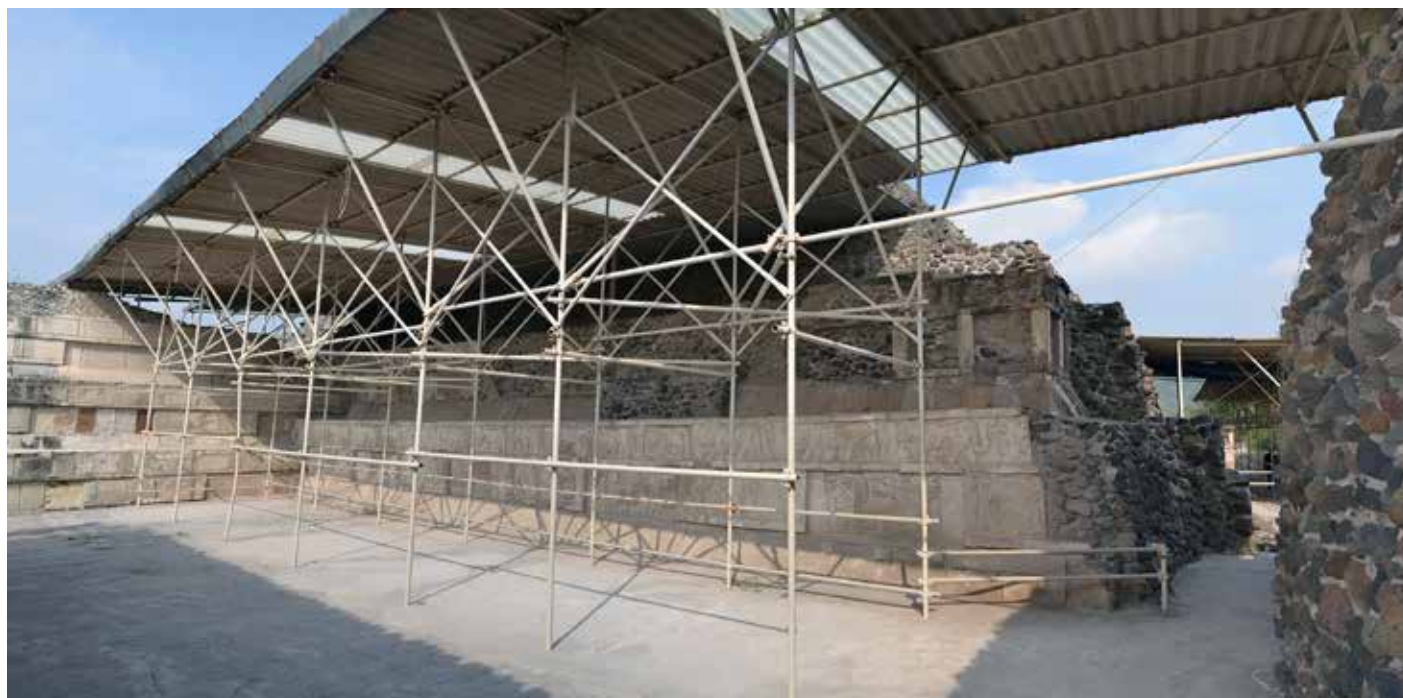
▲ *Figura 1. Vista general de la Fachada Este de la Estructura B. CNCPC | © INAH, 2015.*

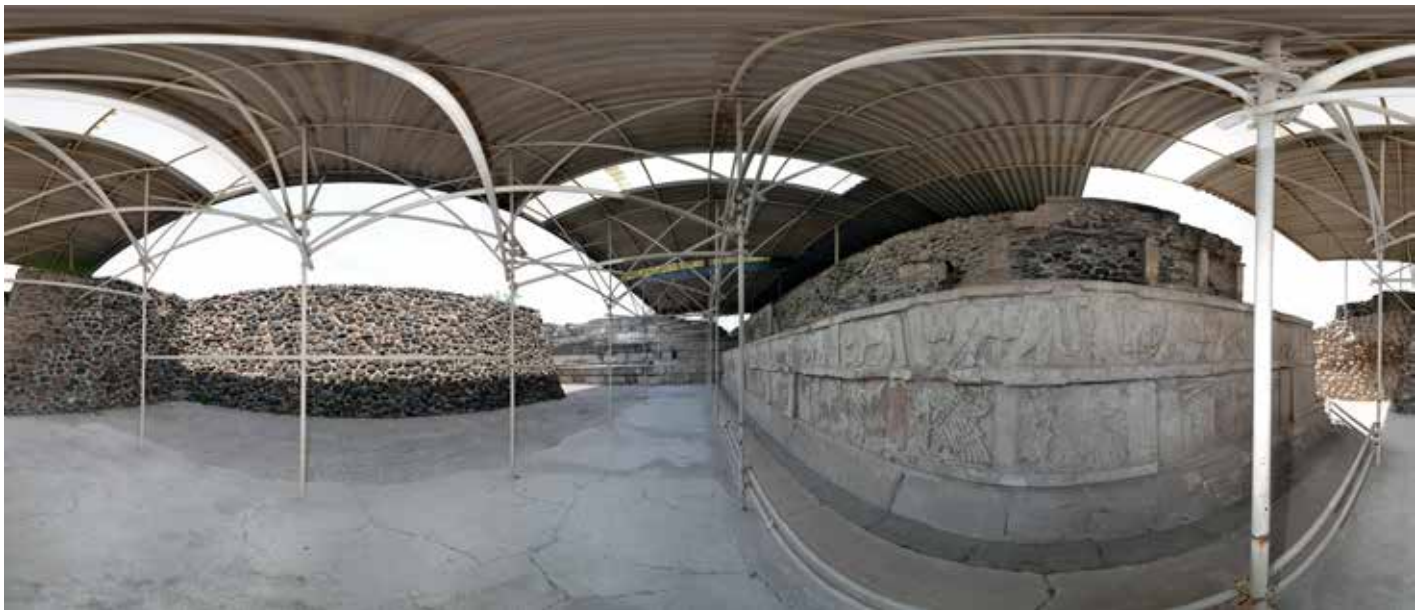
▲ Figura 3. Panorama 360x360 grados generado en PTGui de la toma No. 10. CNCPC | © INAH, 2015.

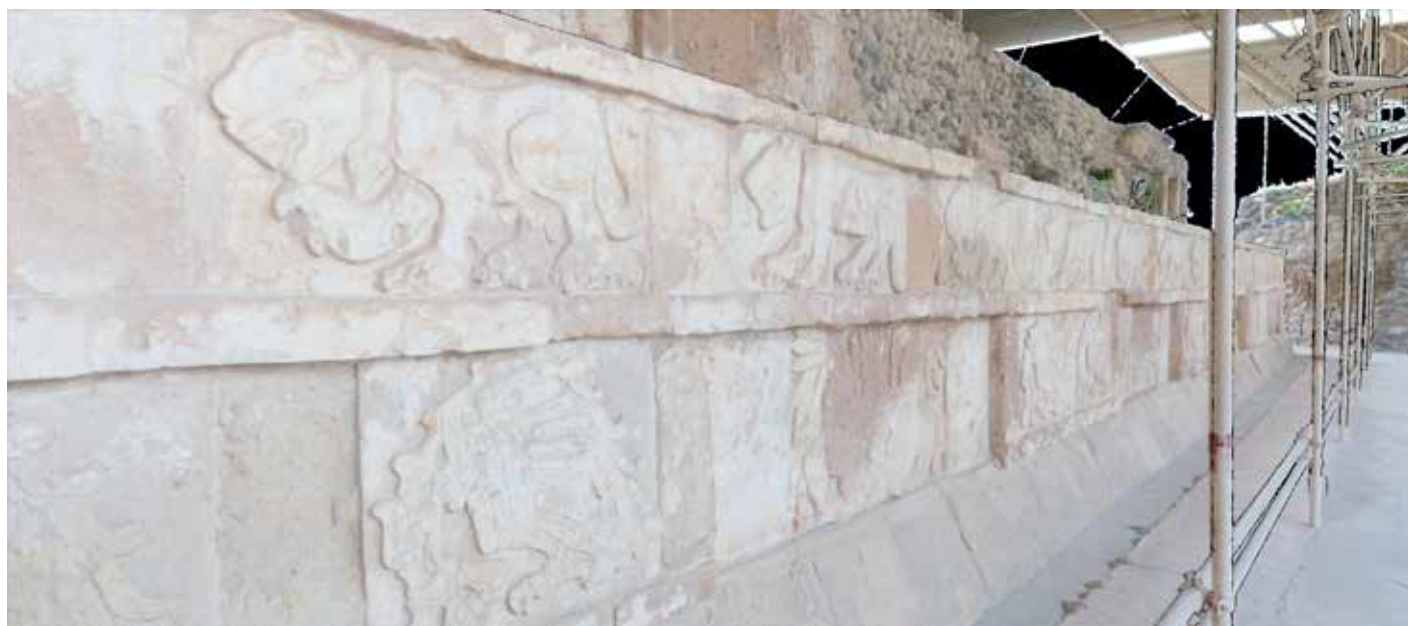
▲ Figura 6. Vista perspectiva de la Fachada Este en nube de puntos con fotografía integrada. CNCPC | © INAH, 2015.

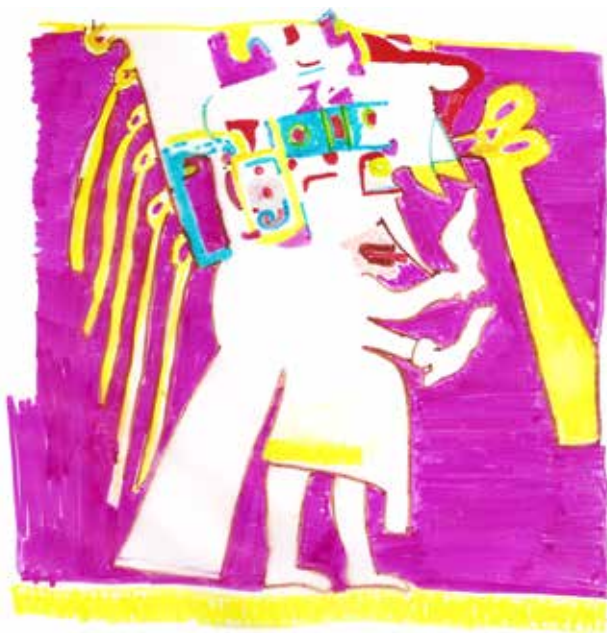
▲ *Figura 5. Calca levantada in situ. Registra los restos de pigmento y también es una reconstrucción hipotética con base en las referencias reales; los espacios en blanco no presentan restos de pigmento a simple vista (Isabel Alvarado). | © INAH, 2014.*

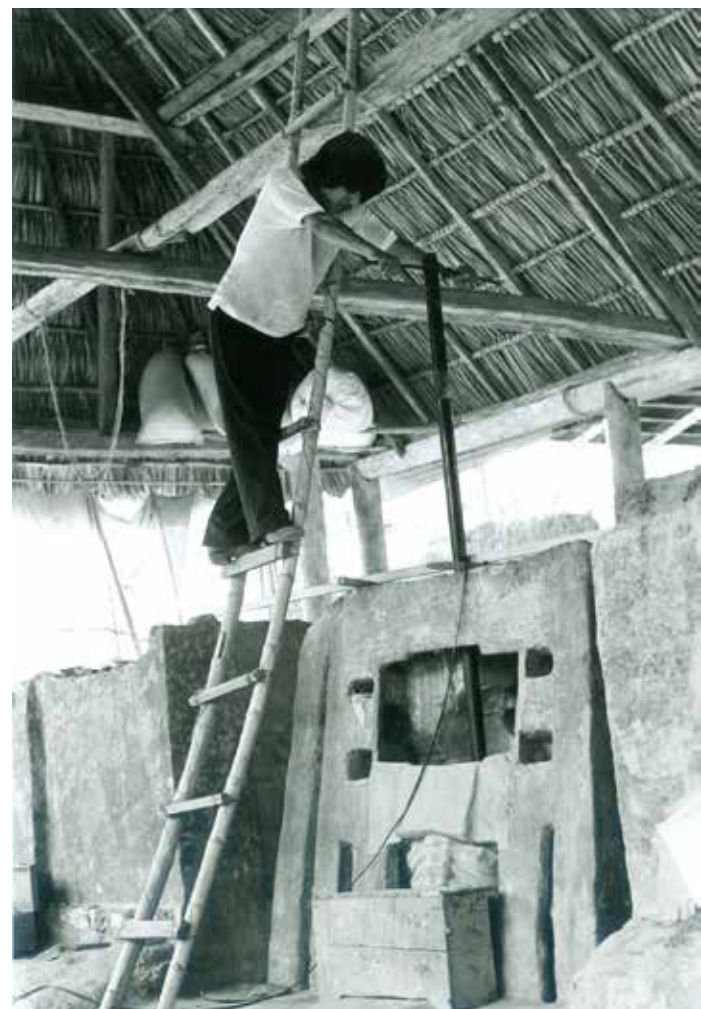
▲ *Figura 10. Momento de onadar en el piso de la escultura para posteriormente introducir el poste de anclaje. Fotografía Montero. Fototeca CNCPC | © INAH, 1974.*

La segunda intervención fue realizada por personal del entonces Centro Paul Coremans quienes introdujeron un soporte, también de hierro protegido por resinas sintéticas y un tubo de PVC para evitar el contacto con los materiales originales y el contacto con posibles filtraciones de humedad (Figs. 9 y 10). La documentación de estos elementos que aportan estabilidad estructural se realizó con un equipo portátil de radiología digital y analógica, con la colaboración de especialistas de la Facultad de Medicina Veterinaria y Zootécnica de la Universidad Veracruzana. Los resultados nos permiten reconocer la ubicación exacta de los elementos metálicos. El estudio aporta una noción bastante clara de su estado de conservación y muestra fisuras internas en el material original que constituye la escultura. También evidencia la presencia de alfileres que fueron usados para controlar la eliminación del núcleo de la escultura, que no fueron retirados en su totalidad (Cama, 1984: 90).

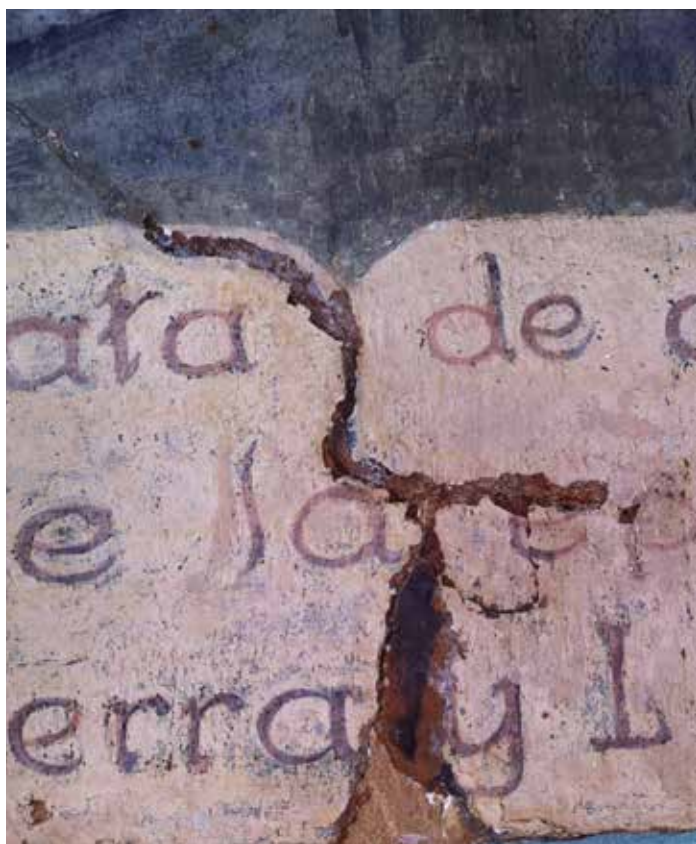
▲ Detalle de fractura del panel. CNCPC | © INAH, 2015.

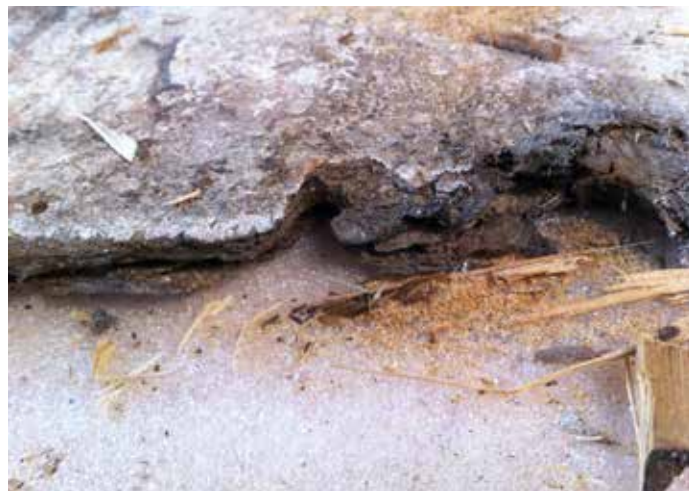
▲ Ataque de carcoma en travesaño. CNCPC | © INAH, 2015.

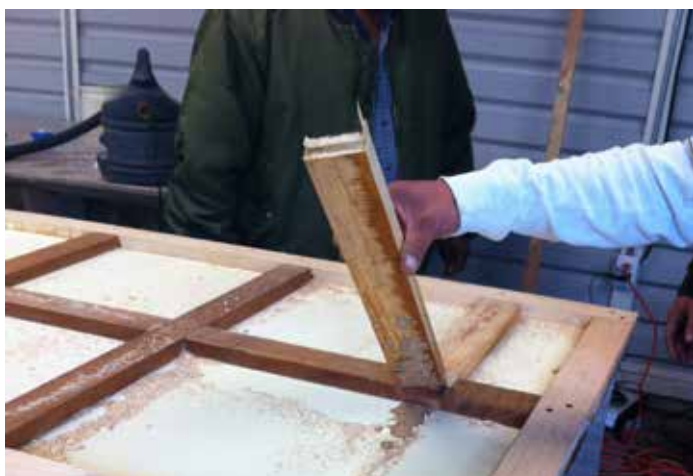
▲ *Eliminación de travesaño atacado. CNCPC | © INAH, 2015.*
