#### PROGRAMA DE EMPLEO TEMPORAL

# Zona arqueológica de La Venta

## Restauración del Arco Triunfal del Templo de Santo Domingo en el poblado de Oxolotán

# Zona arqueológica de Malpasito

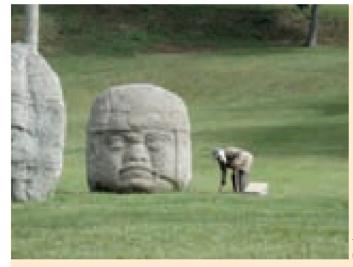
Trabajadores cortando el pasto alrededor de una de las réplicas de la zona arqueológica.

Dentro de esta actividad se realizó el corte del césped, desyerbe, retiro de árboles secos y/o enfermos y recolección de basura en las áreas abiertas al público. También se practicó un desorillado alrededor de cada una de las réplicas que se encuentran en la zona.

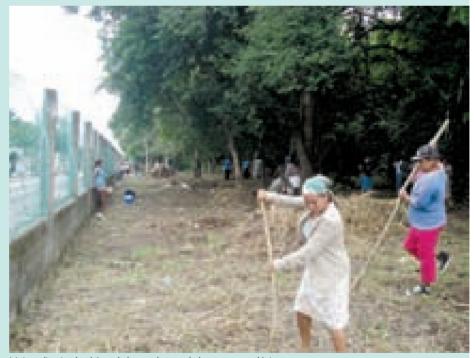
Mujeres limpiando el área de la guardarraya de la zona arqueológica.

Entre los vértices 2, 3, 4 y 5 de la poligonal I se limpió el interior de la guardarraya, retirando los árboles enfermos y secos; también se recolectó la basura de los deshechos vegetales y la acumulada por los vecinos que la arrojan dentro de la zona.

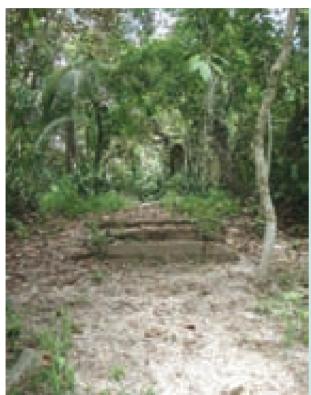
Trabajadores durante la reparación de las escalinatas del edificio D-8.

A cada uno de los 18 tablones utilizados para las escalinatas del edificio se les colocó una capa de grasa quemada, al igual que a las estacas, para protegerlas de la humedad y del comején. Los tablones se dejaron a la intemperie para que absorbieran la grasa. Sobre el edificio se colocaron los tablones del peralte con sus respectivas estacas, fijándolas en su lugar para después rellenar con grava el espacio donde pisa el visitante; sobre ésta se colocó una capa de tierra negra.

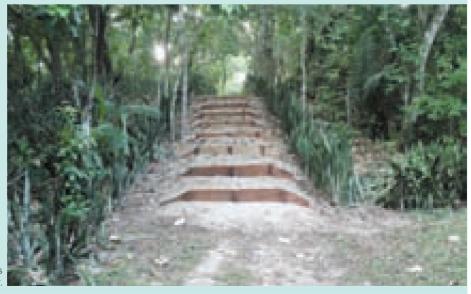
Escalinatas del Edificio D-8 después de los trabajos del PET.

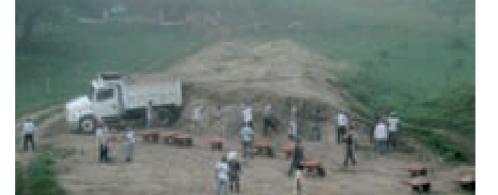
Remoción del escombro.

La liberación de la estructura 14 generó aproximadamente 4 000 m³ de escombro, de los cuales, durante el desarrollo del proyecto de investigación, se retiró la cuarta parte, por lo que durante el Programa de Empleo Temporal se retiraron 1 000 m³ de escombro, aproximadamente. De igual manera, esos trabajos de liberación generaron un volumen de casi 800 m³ de piedra caliza; en este caso se atendió la indicación del arqueólogo responsable del proyecto de que se estibaran las piedras seleccionándolas conforme a su tamaño y forma; este trabajo consistió en la construcción de dos bloques de 1.50 metros de alto por 4 de ancho y 15 y 6 metros de largo, respectivamente, dejando todo el material listo y preparado para futuros trabajos en la zona.

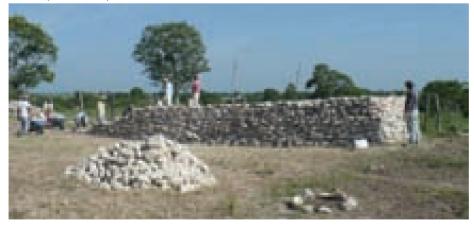
Estiba de piedras en bloque.
