Instituto Nacional
de Antropología
e Historia

Centro INAH Michoacán

Apoyo al patrimonio cultural arqueológico e histórico de Michoacán

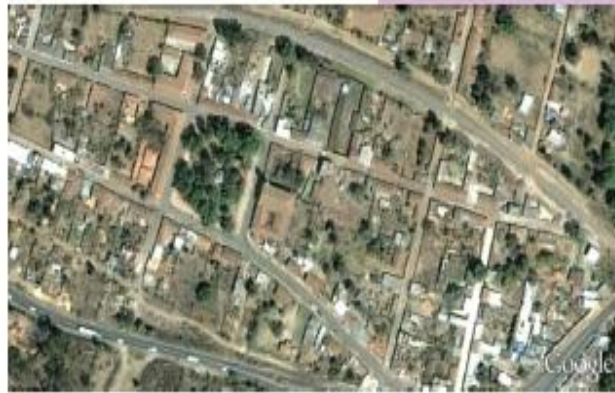
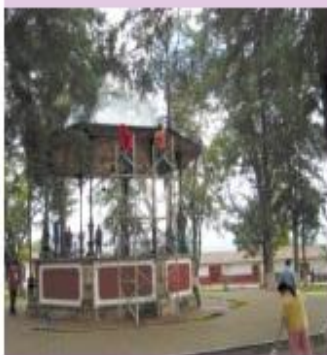
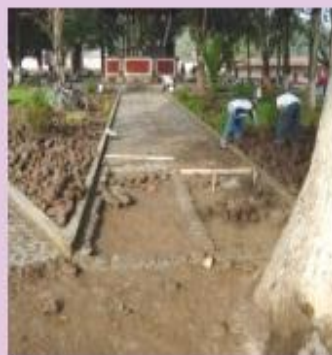
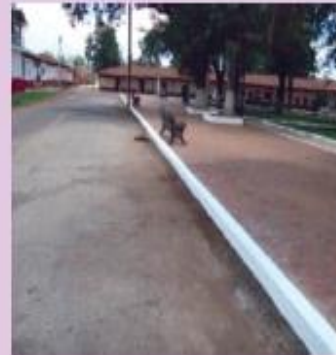
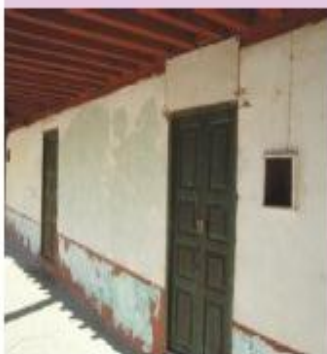
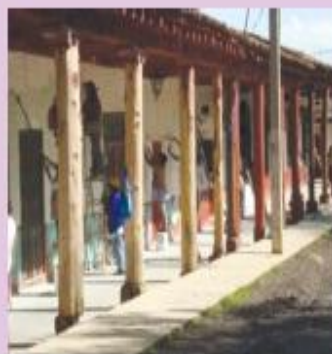
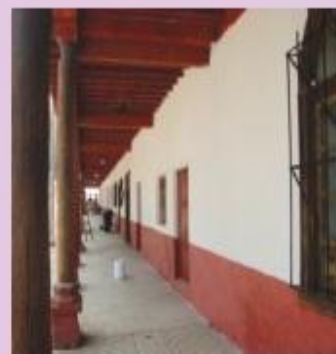
TENENCIA DE TZURUMÚTARO, MUNICIPIO DE PÁTZCUARO

El centro de la población de Tzurumútaró presentaba deterioros en la plaza pública, así como en su entorno inmediato, resultado de su uso cotidiano; por ser paso obligado hacia la población, determina la imagen general para los visitantes y para la población misma. Por ello se decidió establecer como actividades prioritarias la conservación de la plaza y su entorno y propiciar el mejoramiento de la imagen urbana de ambos. La plaza está conformada por un quiosco octagonal y 6 jardineiras triangulares; en la contraesquina norte se ubican el conjunto del templo, la casa parroquial y la huerta.

En el centro urbano de Tzurumútaró se ejecutaron las siguientes actividades: creación de andadores interiores en el lado norte de la plaza a base de empedrado ahogado en concreto; rehabilitación del kiosco mediante limpieza de la pintura de esmalte en herrería y cubierta, así como pintura de esmalte en elementos de herrería y vinílica en muros; asimismo se limpiaron los elementos de cantería y se resanaron algunas piezas que presentaban fractura o falta de secciones. El entorno de la plaza se vio beneficiado en cuanto a imagen urbana, que si bien conservaba los tradicionales colores blanco y rojo, las diferentes capas de pintura estaban sobre aplanado ya afectado y sobre un sinnúmero de capas, las cuales fueron removidas para pintar, de acuerdo con las características de los materiales de los aplanados, con pintura vinílica en aplanados de mortero y a la cal sobre enjarres de lodo. El portal Ricardo Flores Magón presentaba una serie de capas de pintura de esmalte que afectaban a los elementos de madera (columnas) por lo que se efectuó su limpieza quitando la pintura o barniz para poder revisar el estado de conservación de los mismos.

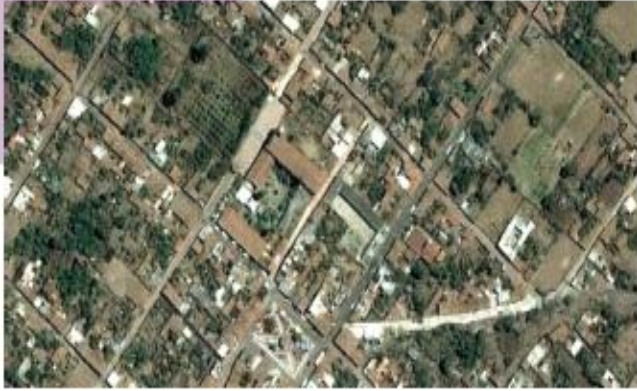
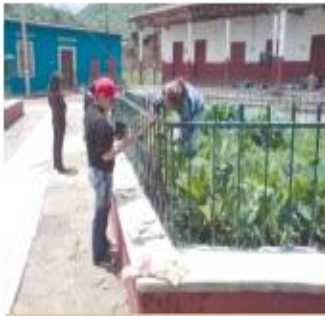
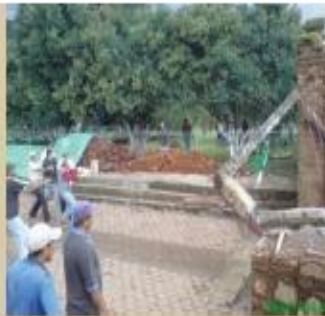
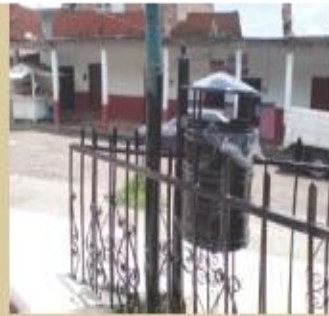
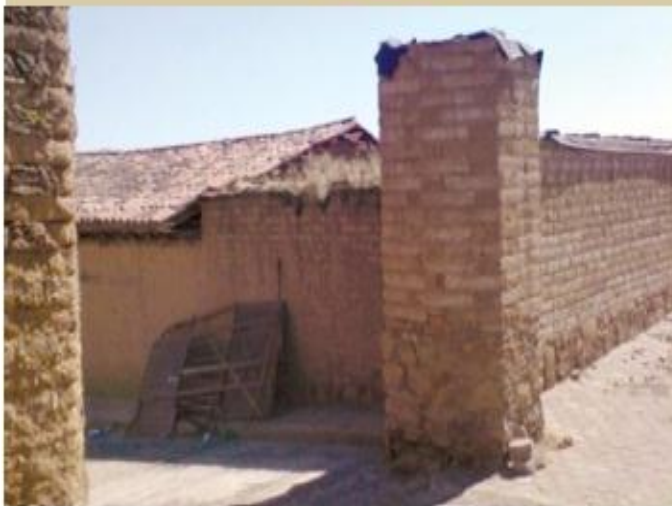
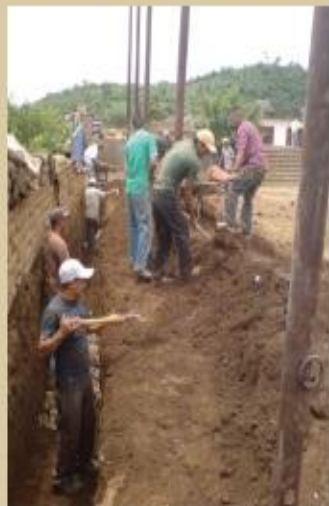
TENENCIA DE TEREMENDO DE LOS REYES MUNICIPIO DE MORELIA

En la tenencia de Teremendo se diagnosticó que la abundante vegetación comenzaba a deteriorar la barda perimetral de la huerta: que el almacén de basura y de diversos objetos de poca utilidad invadía un espacio abierto junto al templo; todos los muros de adobe se encontraban expuestos y sin ningún recubrimiento; la plaza estaba deteriorada por pintas vandálicas y falta de mantenimiento en elementos de herrería y cantería. Durante las obras colapsó una parte de la fachada a causa de una

raíz de gran tamaño que se alojaba en los muros de adobe en combinación con una tromba inesperada.

Se determinó realizar las siguientes acciones: limpieza, desyerbe y fumigación del jardín de la huerta y la casa cural; la demolición de una edificación de función cuestionable para poder crear un acceso hacia el solar oriente; recubrimiento en la barda perimetral a base de enjarres de adobe con baba de nopal y métodos tradicionales;

aplicación de pintura y esmalte en elementos de herrería para prevenir la corrosión, así como la intervención poder restaurar la fachada. Se rescató un espacio público de convivencia; se capacitó a las personas en distintos trabajos de albañilería; se protegió mejor la estructura de la barda perimetral; se consiguió mejor aspecto y atractivo visual, al tiempo que se alargó la vida de la edificación y se restauró la fachada. Con estas acciones se fortaleció el

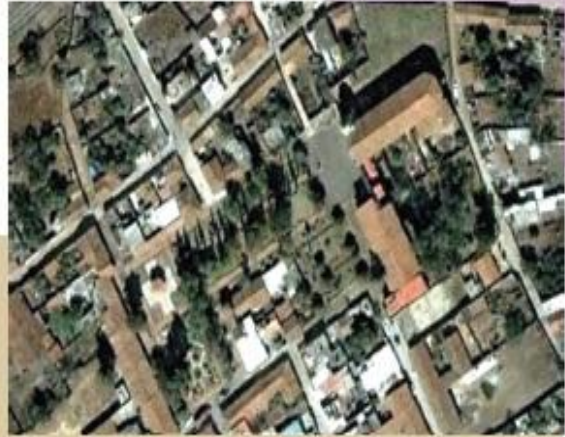
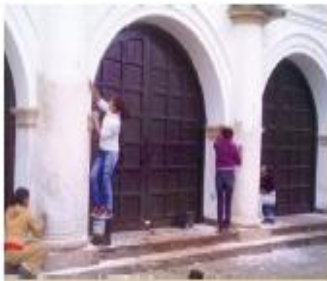
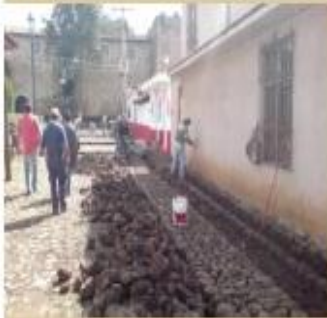
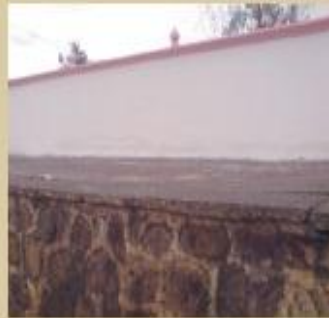
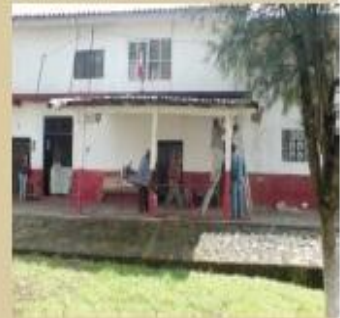
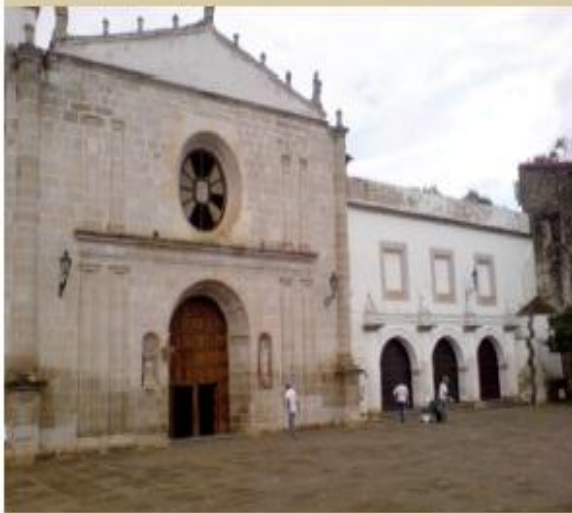
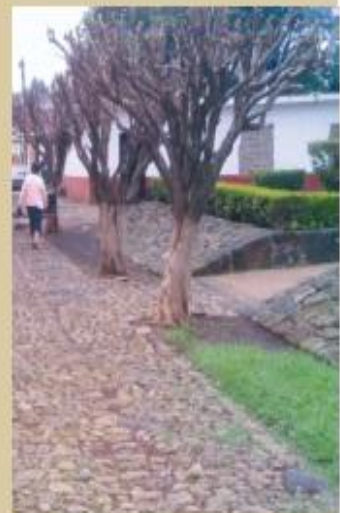
TENENCIA DE TIRIPETÓ, MUNICIPIO DE MORELIA

En el centro de Tiripetío encontramos un importante deterioro en el exterior del templo, desde sus acabados hasta espacios abiertos sin uso, como el jardín ubicado a un costado de la iglesia. Por otra parte, en la plaza pública encontramos fuerte deterioro en su infraestructura, así como en la imagen urbana de los inmuebles que la rodean.

Se optó por dar mantenimiento al templo mediante la rehabilitación de su jardín y de la plaza pública utilizando materiales adecuados. Se rehabilitó el exterior del templo, en concordancia con las medidas de restauración; en el jardín se realizó una limpieza completa descubriendo el empedrado de la capa que lo cubría, de esta manera se levantó el nivel y se siguió con distintos empedrados para que sirvieran de vías de circulación peatonal y para que en el centro de éstas quedara jardín. En la plaza pública se rehabilitaron los portales y las calles que la rodean.

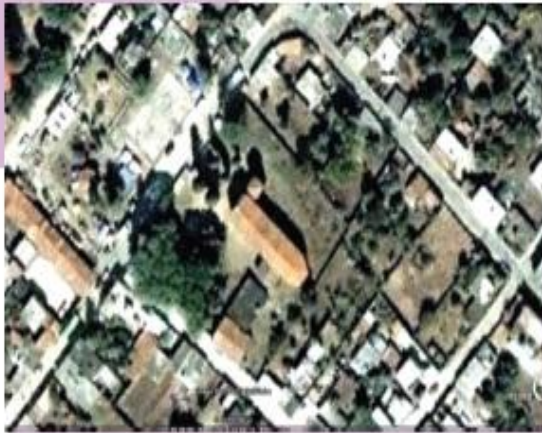
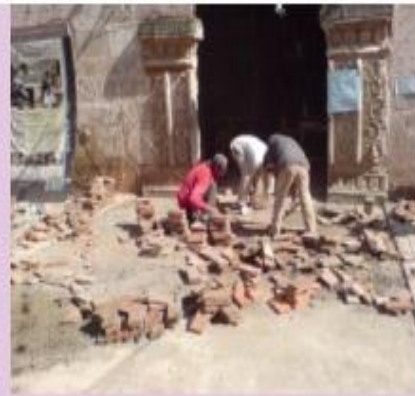
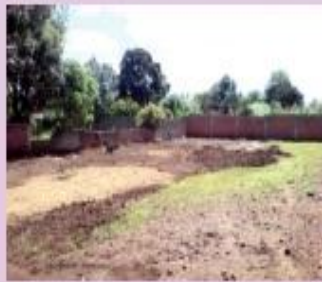
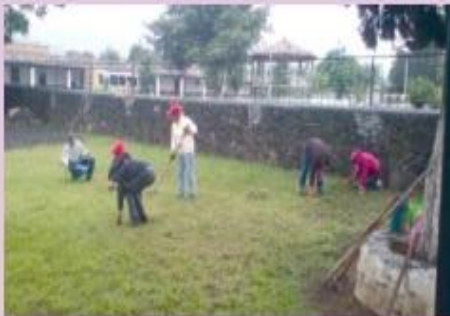
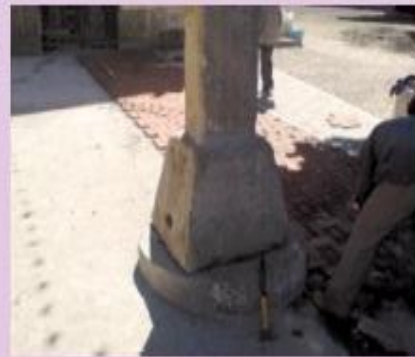
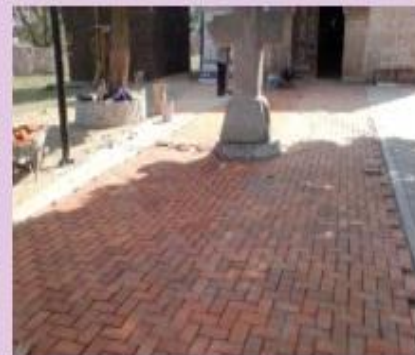
TENENCIA DE SAN NICOLÁS OBISPO, MUNICIPIO DE MORELIA

En San Nicolás Obispo encontramos un gran descuido arquitectónico, tanto del templo como de la plaza pública; esta última presentaba daños severos en su imagen con presencia de pintas vandálicas en todos los elementos de mobiliario urbano y en el kiosco, así como deterioro en los portales y en la jefatura de tenencia.

Se decidió rehabilitar el exterior del templo y el atrio; en la plaza pública y en los portales, mejorar su entorno y continuar el mantenimiento de la imagen urbana. Se terminó con éxito la reparación del templo y, además, se cambió su acceso de acuerdo con la arquitectura y la temporalidad. En la plaza se reacomodó el empedrado alrededor de la cancha que se encuentra a un costado, y se dio mantenimiento al área de juegos infantiles y a los jardines. Se limpiaron los muros del kiosco y se cambiaron las tejas. Finalmente se rehabilitaron los portales y unas aulas resanando y dando un acabado final adecuado.

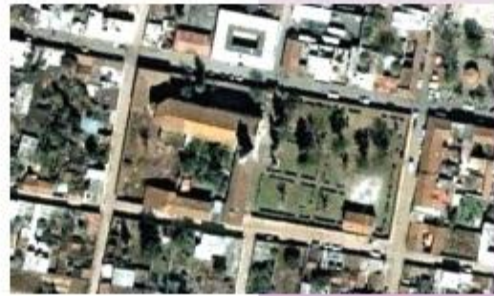
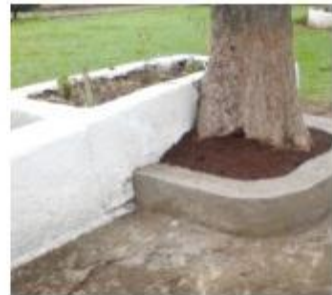
TENENCIA DE CAPULA, MUNICIPIO DE MORELIA

Capula ha sufrido una gran pérdida de la arquitectura vernácula de la población conservándose sólo un par de ejemplos, caso contrario al conjunto religioso de Santiago apóstol, que conserva gran parte del partido original. Todos estos elementos, incluyendo la plaza pública, presentaban importante falta de mantenimiento.

Se decidió dar prioridad a los trabajos en el templo y en las áreas que comprenden el conjunto religioso, así como a la plaza pública. Se logró dar mantenimiento a las áreas exteriores del conjunto y se rehabilitó la citada plaza.
