Instituto Nacional
de Antropología
e Historia

Centro INAH Estado de México

Apoyo al patrimonio cultural arqueológico del Estado de México

MANTENIMIENTO MENOR DE LA ZONA ARQUEOLÓGICA DE TENAYUCA

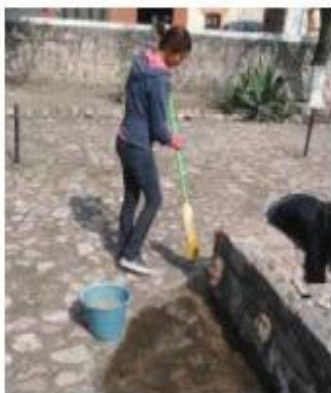
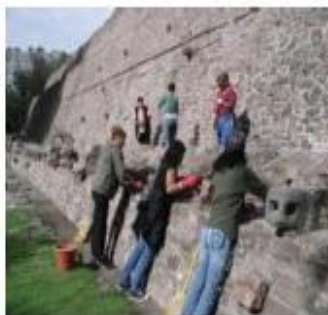
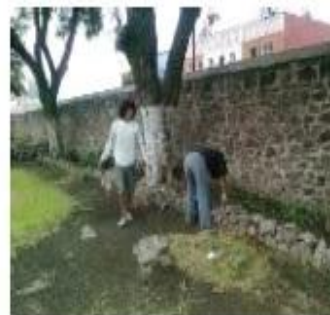
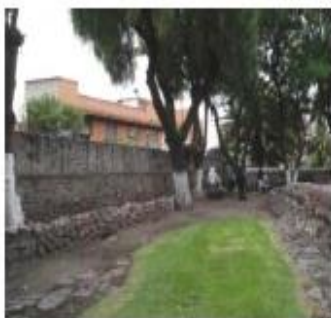
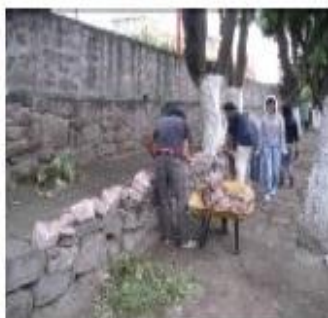
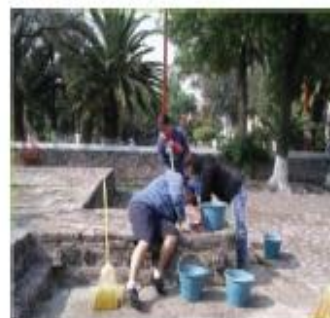
El sitio arqueológico de Tenayuca presenta afectaciones en distintos puntos del monumento piramidal, en todas las etapas constructivas y en los altares de las *Xiuhcōatl*, ubicados en el norte y sur del monumento. Si bien se detectaron afectaciones en distintos puntos, durante este proyecto se atendieron los deterioros que requerían mayor

atención para frenar el proceso de destrucción y, al mismo tiempo, los que pudieran resolverse con mayor facilidad, dada la naturaleza del proyecto. Por esa razón se atendieron los deterioros que requerían trabajos sencillos, como limpieza, consolidación, restitución de juntas y restauración de los cuerpos de las serpientes; es decir, se trató de un programa de mantenimiento menor de la zona arqueológica en el que se emplearon materiales afines a la arquitectura prehispánica: cal, arena y baba de nopal.

Para el lavado de la piedra se utilizó agua destilada y canasol aplicando con hisopos en las partes más débiles; en las piezas más resistentes se utilizó cepillo de cerdas finas. Posteriormente se limpió la superficie con agua destilada para eliminar los residuos de la mezcla empleada para la limpieza. Este tratamiento se llevó a cabo con la intención de eliminar la capa de polvo y residuos contaminantes y el excremento de pájaros, factores que aceleran el proceso de exfoliación de la roca, de los elementos que están colocados debajo de las escalinatas y los que se localizan sobre el muro de la plataforma. Se limpió con el mismo procedimiento el altar ubicado en la parte del frente del monumento.

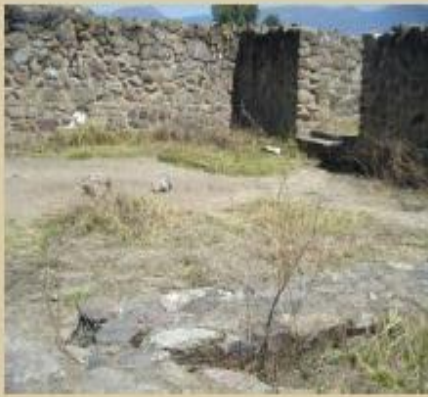
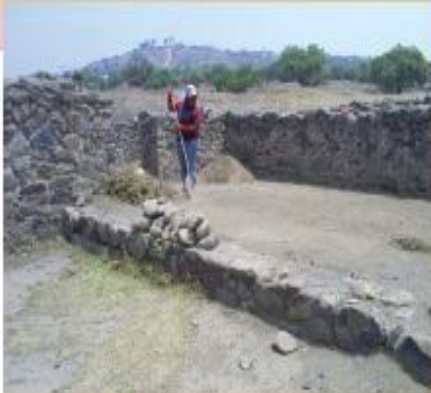
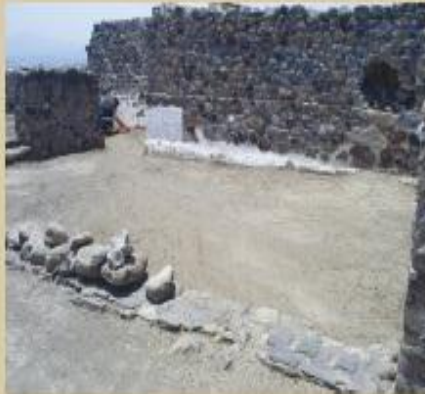
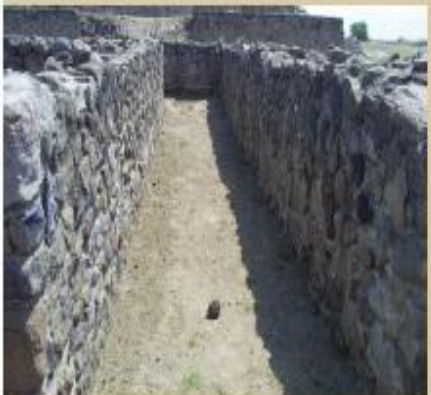
La zona arqueológica de Acozac es afectada constantemente por el vandalismo, que causa daños en los edificios prehispánicos, como pérdida de elementos en los muros y desgaste en los pisos de estuco; excavaciones en los muros y recientemente en montículos que no han sido explorados, además de pintas en todos los edificios. Las construcciones arqueológicas están en alto peligro por el paso constante de vehículos, desde motocicletas y automóviles hasta camiones de carga y cisterna que llevan agua a las casas del área invadida por la colonia Cerro Moctezuma.

Previo al inicio del PET se hizo un diagnóstico de daños en los edificios arqueológicos y de las acciones de limpieza y desyerbe, con el propósito de elaborar la propuesta de trabajo de mantenimiento menor, la cual comprende lo siguiente:

- ▶ Rejunteo y reposición de elementos en los edificios: Circular, Palacio y frente del Edificio Principal.
- ▶ Limpieza de pintas en el edificio Circular.
- ▶ Chapeo general en: áreas verdes y Edificio Principal
- ▶ Limpieza en el depósito para agua, en la caseta de vigilancia y de la acumulación de lodo y basura en la rotonda.
- ▶ Limpieza, desyerbe y barrido de: banquetas, guarderías y pavimento.
