Instituto Nacional  
de Antropología  
e Historia

## ANTECEDENTES

## Apoyo al patrimonio cultural arqueológico e histórico de Morelos

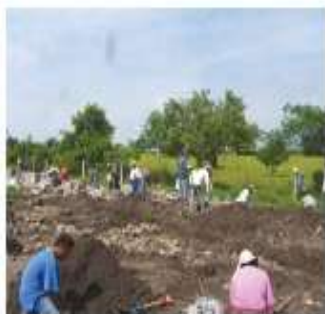
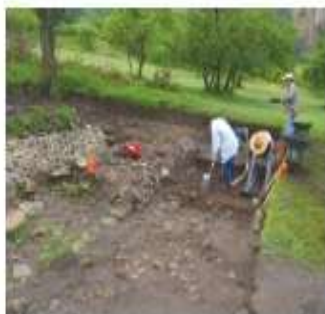
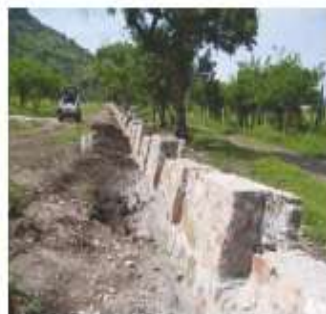
Por otra parte, se trazaron senderos de acceso y de recorrido de la zona arqueológica con piedra y morteros de caliza y arena, sin afectar los posibles vestigios arqueológicos que existan bajo el nivel del terreno, y se dejaron las estructuras libres de maleza y de flora invasiva.

Finalmente se consignaron datos y materiales arqueológicos producto de excavaciones controladas.
