PROGRAMA DE EMPLEO TEMPORAL

Apoyo a la conservación de la zona arqueológica El Cerrito, Querétaro

Arqueólogo Daniel Valencia Cruz
Centro INAH Querétaro

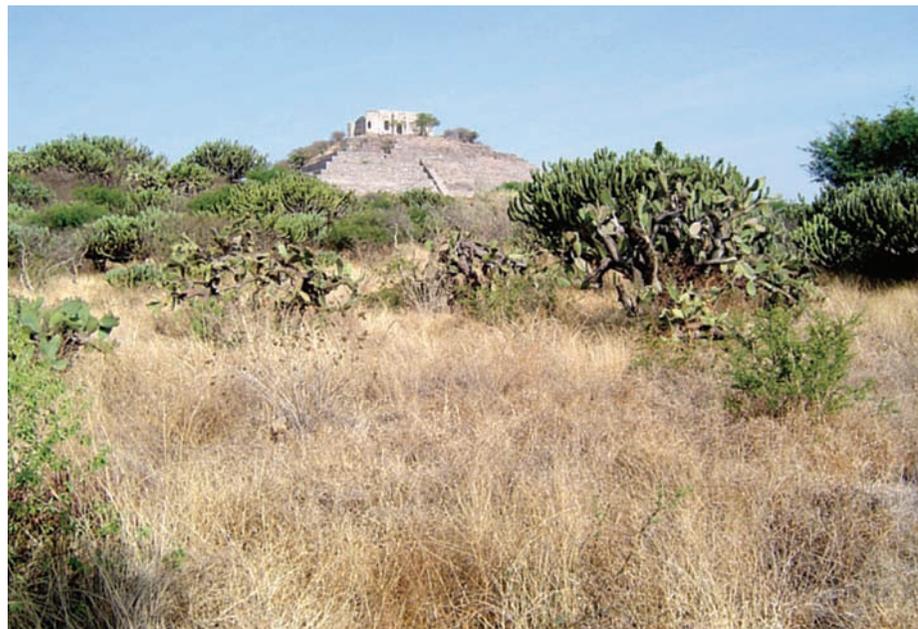
Fase anterior al desyerbe y corte de pastos.

- ▶ Desyerbe y corte de maleza seca, pastos, retiro de garambullos y nopales caídos, así como reubicación de árboles y nopaleras.
- ▶ Acomodo de montones de piedra producto de las excavaciones arqueológicas.

Los trabajos realizados por personal contratado eventualmente por el PET consistieron en desyerbe y corte de pasto, corte de maleza seca, poda de árboles, nopales y garrambullos, acarreo de ramas, pastos y maleza en un área de 52 500 m², los cuales incluyeron las Plazas de la Danza y de las Esculturas, el Basamento piramidal y su plataforma, los altares de Obsidianas y de los Cráneos, así como el entorno del Centro de Atención al Turista y los senderos interpretativos.

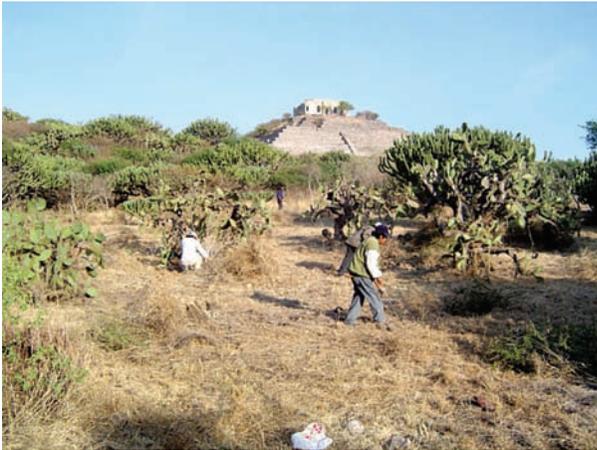
Trabajos de corte de pastos y desyerbe en proceso.

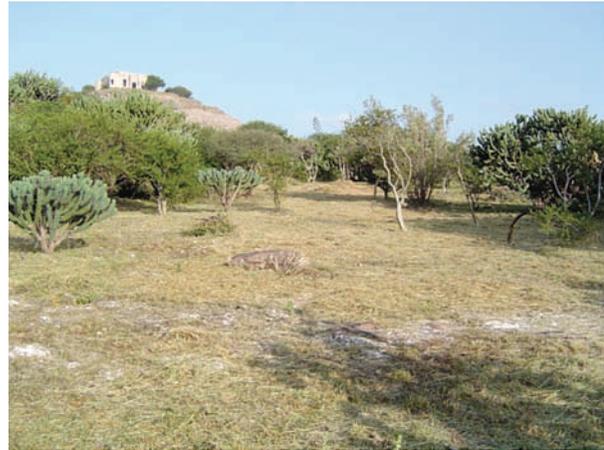
Estado al término de los trabajos de poda de pastos y limpieza.

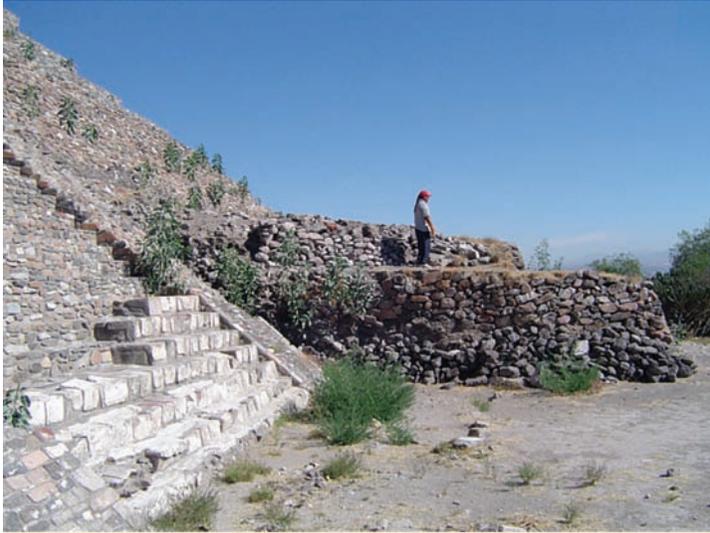
Estado anterior a los trabajos de acarreo.

Los montones de piedra, formados por el retiro de derrumbe de la cara oriente del basamento piramidal, se acomodaron a 50 metros de esta fachada, agrupándose por lajas de basalto, sillares de basalto vesicular, sillares de arenisca y piedras calizas pequeñas. Este movimiento alcanzó un volumen de 125 m³ cargado y acarreado en carretillas.

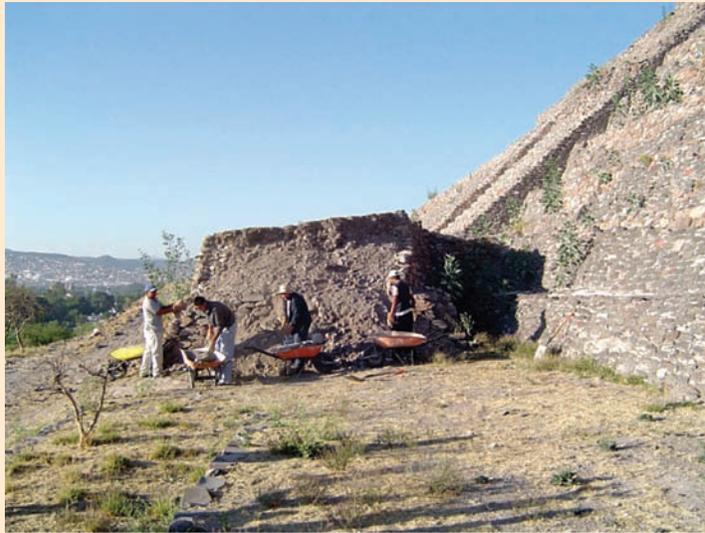
Trabajos de acarreo de piedra y tierra en proceso.

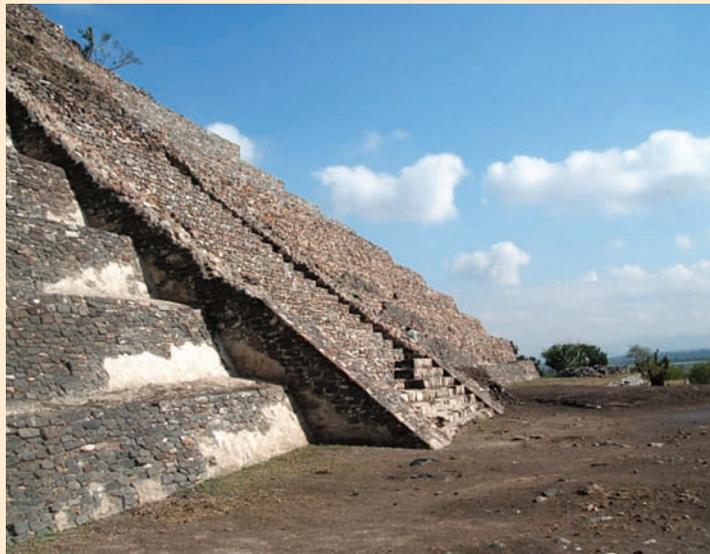
Estado final después de acarreos y limpieza.

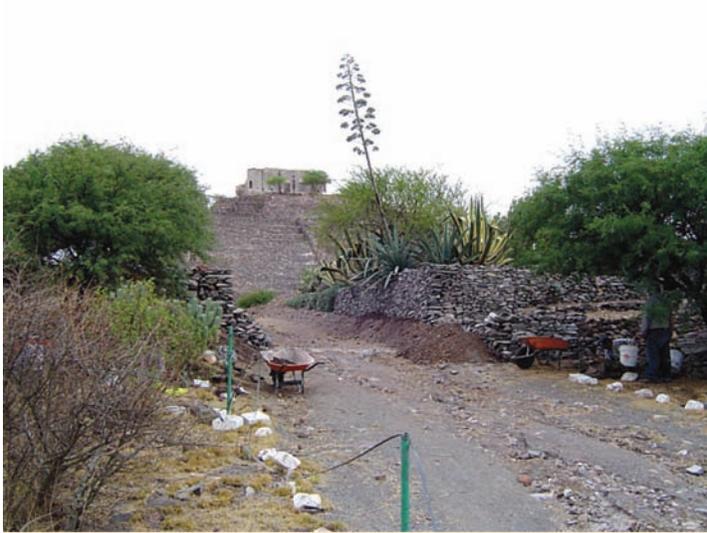
- ▶ Excepcionalmente, y de manera urgente, se necesita reintegrar el volumen de piedra del muro de nivelación oriente de la Plaza de la Danza. Este muro fue retirado con maquinaria hace más de 25 años, cuando el sitio se encontraba abandonado y cada temporada de lluvias aceleraba la erosión del suelo.

Apariencia anterior a la reintegración de muro.

La reintegración del volumen perdido en el muro oriente de la Plaza de la Danza se realizó con piedras y tierra recuperadas durante la liberación de derrumbe del muro en el año 2005. Se siguió el trazo del muro, marcado por un tenue alineamiento a nivel del terreno natural, así como la inclinación señalada por los vestigios del mismo. Se utilizaron piedra y tierra para crear una mampostería en seco formando un muro de piedra laja con inclinación de 90° y un segundo muro de piedra de río de gran tamaño. En total se acarrearon 75 m³ de piedra y tierra logrando eliminar el problema de erosión de la Plaza.

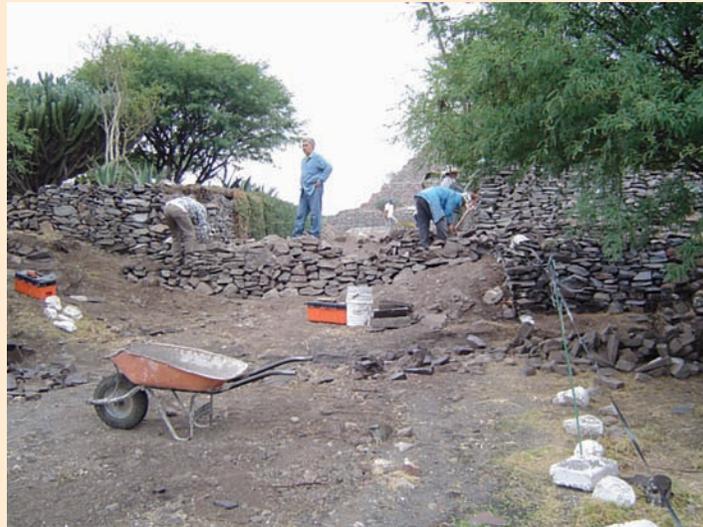
Fase de trabajo en la reintegración de muro.

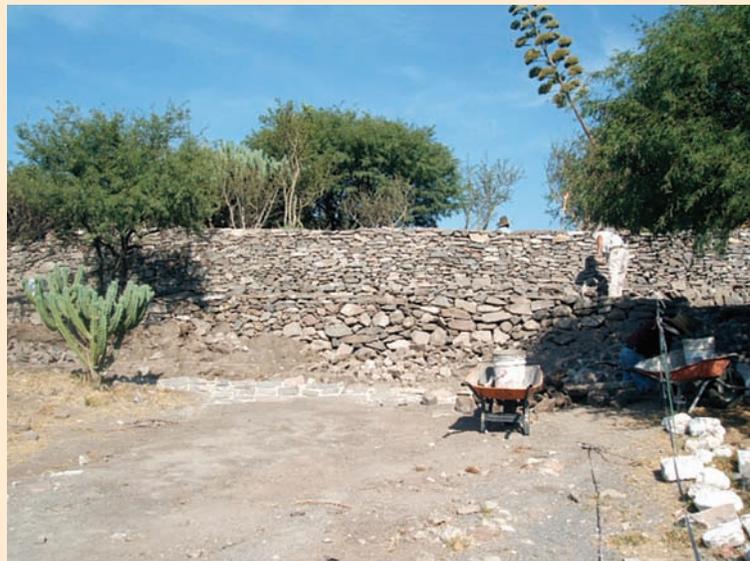
Estado al término de la reintegración del muro.
